Arkeologisk undersökning i form av schaktningsövervakning 2025

Aggarp 22:1, fornlämning L1989:5954

OMGESTALTNING AV BRUNN

Rapport 2025:19

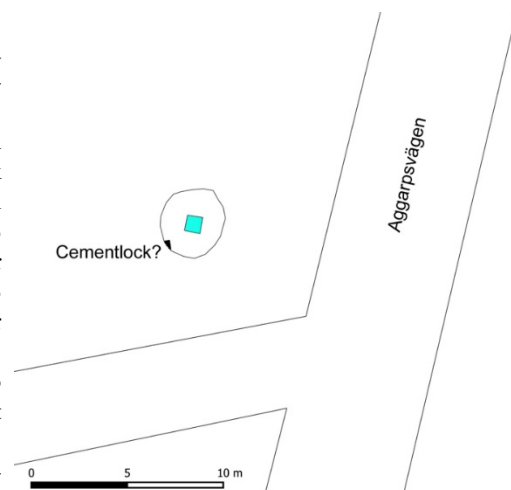
Innan handschaktningen undersöktes området med metalldetektor varvid en modern 10-krona påträffades. Byggbolaget i Svedala AB hade dessutom tidigare hittat två 10-kronor intill brunnen. Schaktet metalldetekterades sedan under och efter schaktning utan att några fynd gjordes. I sydvästra delen av schaktet framkom en stor fyrkantig flat cementklump omslutet av ett kraftigt järnband. Den sträcker sig ca en meter utanför schaktet enligt metalldetektorn. Metalldetektorn har dock ett brett sökfält så cementklumpen kan vara mindre. Är det möjligen det cementlock som enligt Fornsök inte kunde lyftas och som man grävt ned på platsen vid restaureringen på 1990-talet?

Figur 3. Schaktplan som visar schaktets läge i förhållande till Aggarpsvägen och infarten till Källgården. Själva brunnen är markerad med ljusblått. I sydvästra delen syns den utstickande cementklumpen.

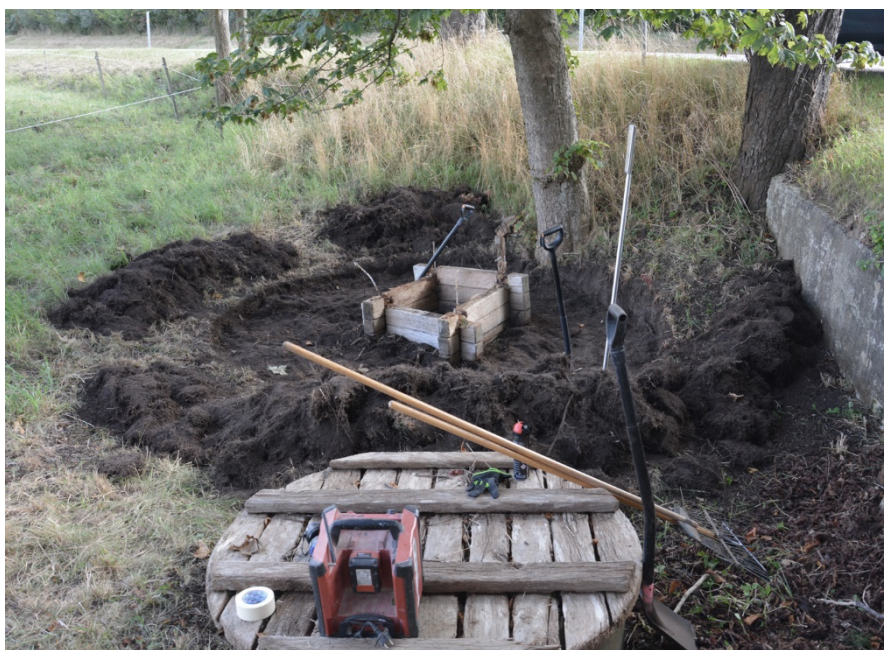
Området kring brunnen har påverkats av ett flertal sentida markgrepp såsom restaureringen på 1990-talet, ytterligare en brunn som anlagts strax väster om fornlämningen samt en betongmur som anlagts omedelbart söder om brunnen som ett stöd för infarten till Källgården i Aggarps by.

Figur 4. Fotot visar brunnen efter schaktning. Till höger i bild syns betongstödet och i förgrunden den sentida brunnen.
