Arkeologisk förundersökning 2013

Innerstaden 1:14 – Drottningtorget

AVLOPPSLEDNING

Skånearkeologi
Rapport 2013:10

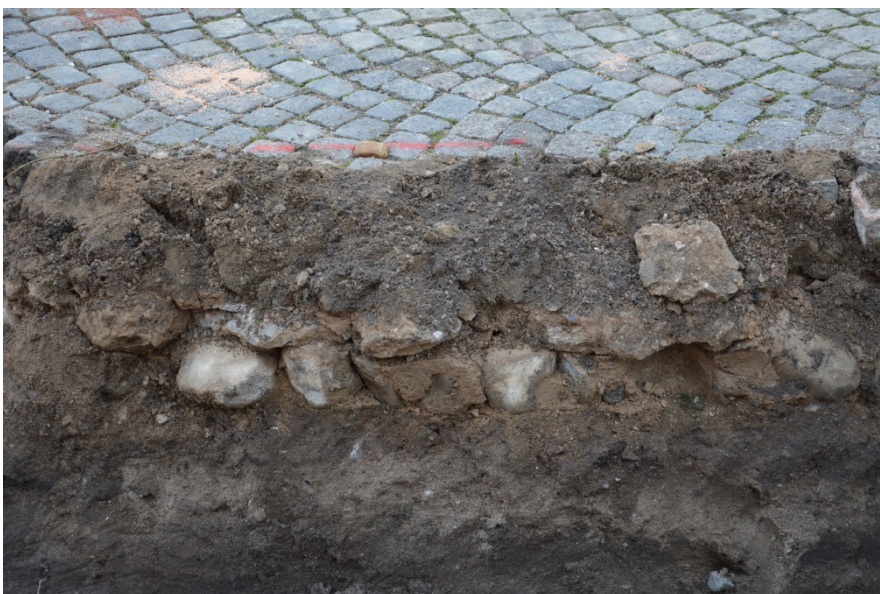
Figur 3. Under torgets gatsten framkom en kullerstensbeläggning

Närmast under gatstenen på Drottningtorget framkom en kullerstensbeläggning med ett cementhaltigt material ovanpå. Under gatstenens sättsand låg ett ca 1 meter tjockt lager av sandig/grusig jord med fynd av enstaka djurben. Under detta lager på ett djup av ca 1,3 meter under nuvarande markplan framkom underlaget i form av ett grusigt lager.

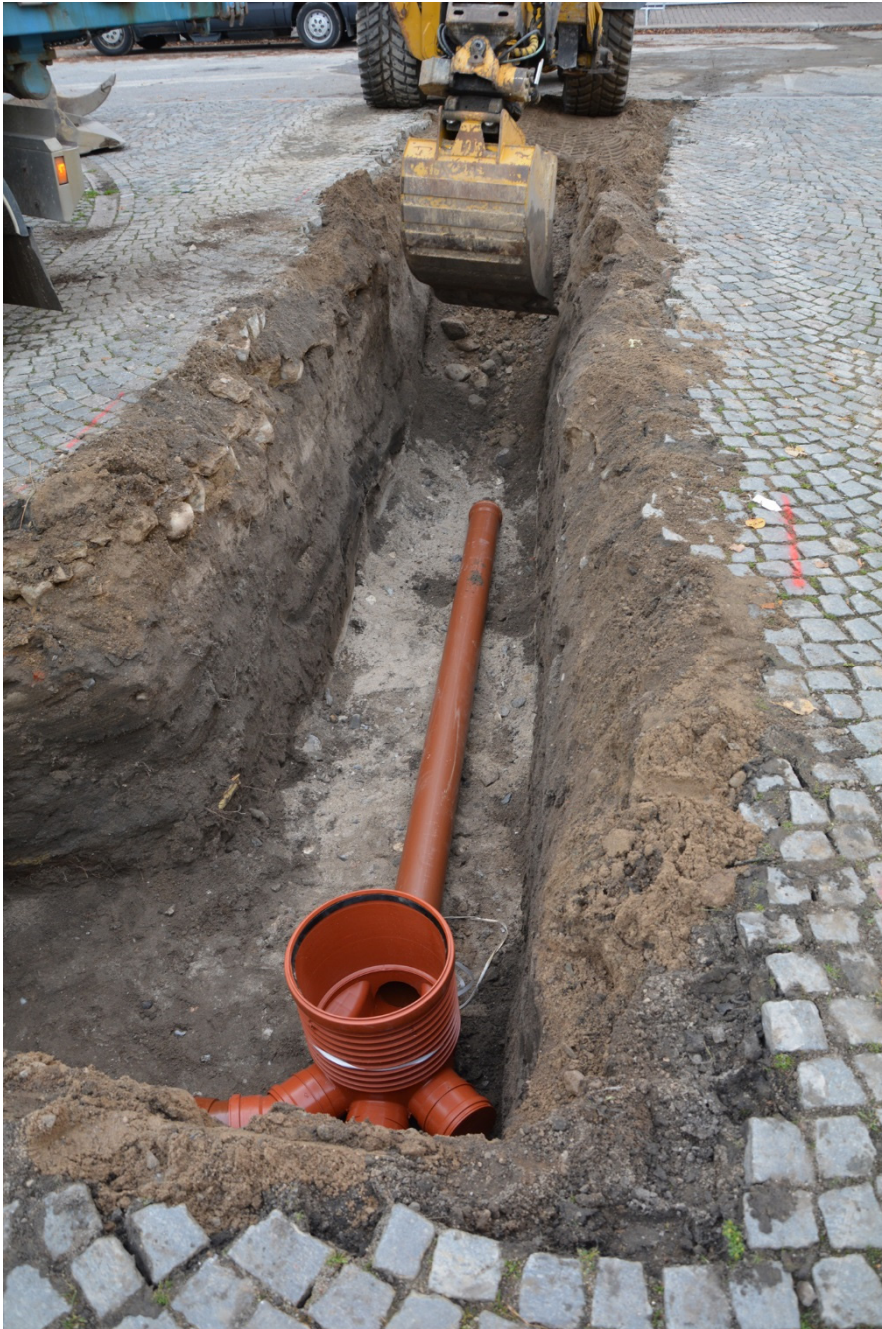
Schaktningen började inne på Drottningtorget med ett schaktdjup om ca 1,3 meter och en schaktbredd av ca 1,3 meter. Ute i Norregatan blev schaktet ca 6 meter brett och med ett största djup om ca 3 meter. Schaktningen genomfördes med en traktorgrävare.

Figur 5. Bilden visar den del av schaktet som låg inne på Drottningtorget. Det ljusa i botten på schaktet är det naturliga underlaget
