Arkeologisk slutundersökning 2013

## Äljalt 3:30, fornlämning nr 58

### RIVNING AV STENBRO

Röke socken, Hässleholms kommun  
Skåne län

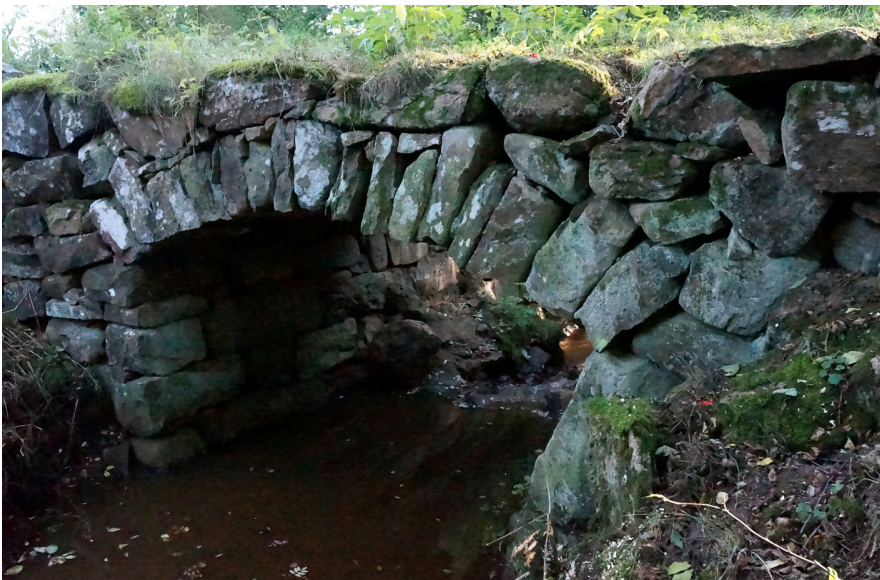
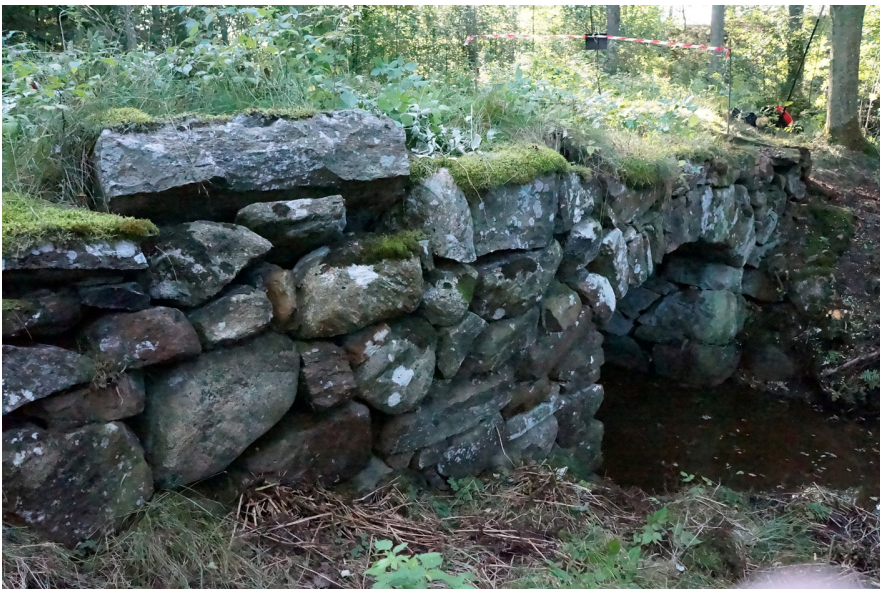
Figur 3–4. Brons intakta västra sida före rivning.

Av bron återstod ca en tredjedel av den västra delen av valvet. Resten av valvet hade rasat ned i bäcken och dämt upp denna.

Brons ursprungliga bredd har varit drygt 5 meter och avståndet mellan brofundamenten är ca 2,5 meter där valvet började och ca 1,8 meter vid basen.

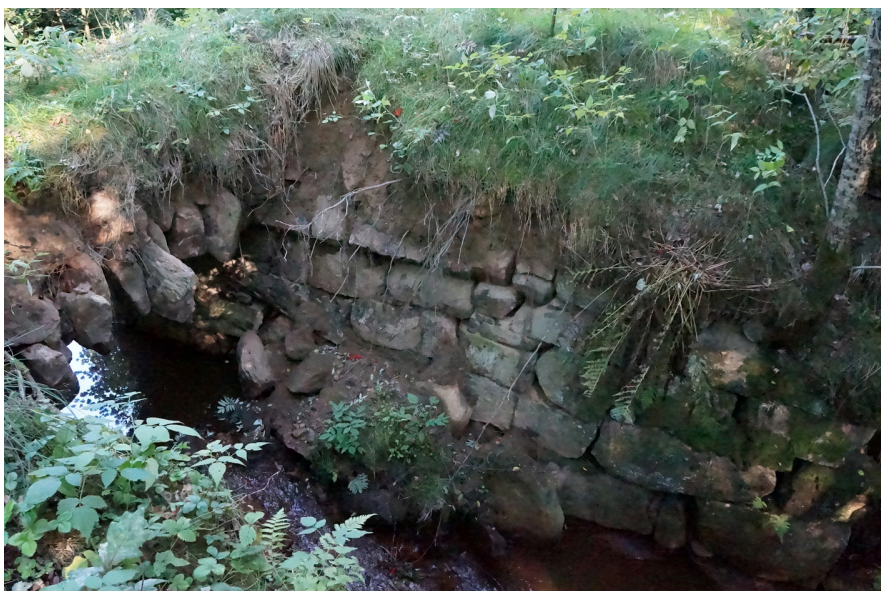
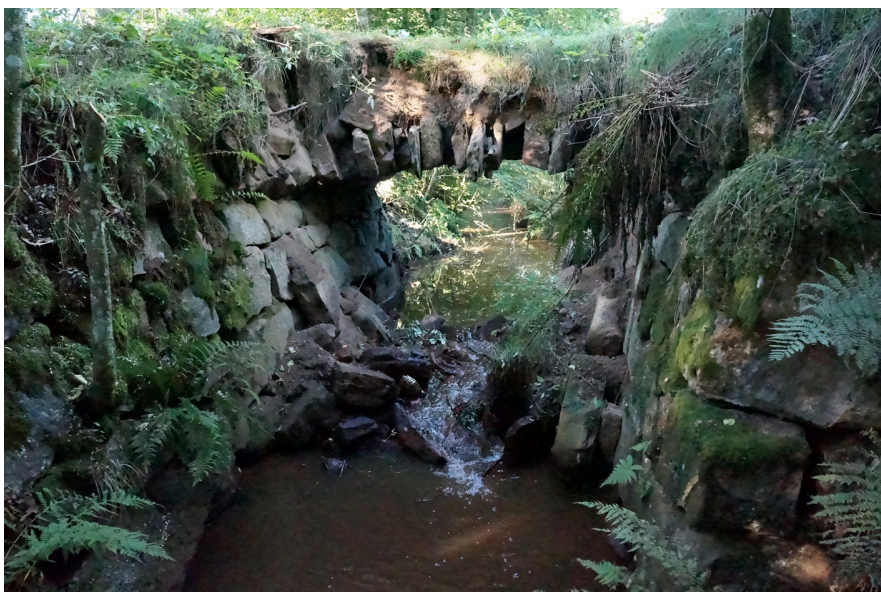
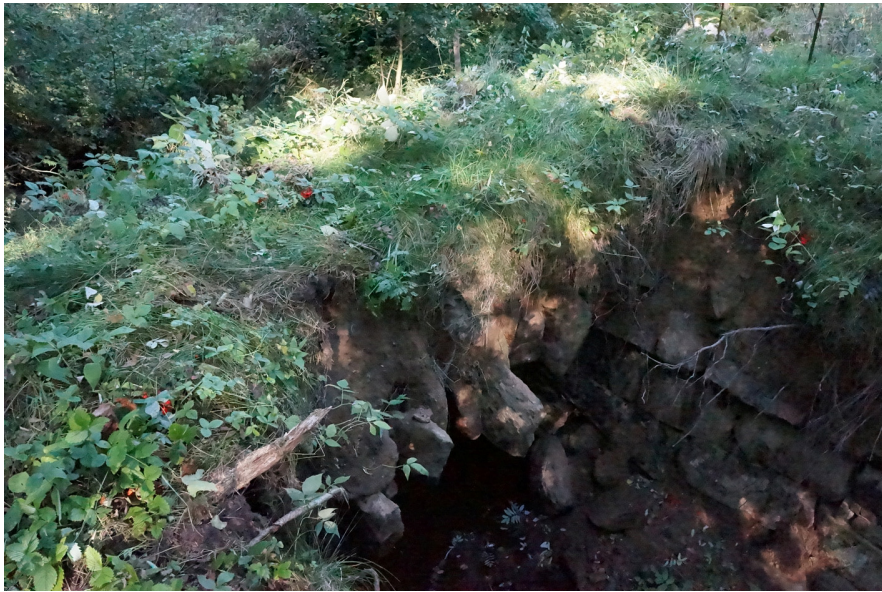
Bron är uppbyggda av delvis huggen sten och det gick att se borrhåll på några av stenarna. Valvet bestod av flata delvis huggna stenar som stod på högkant med kilformade stenar i mitten som låsning för valvet.

Figur 5–7. Bilderna visar de skador bron hade.

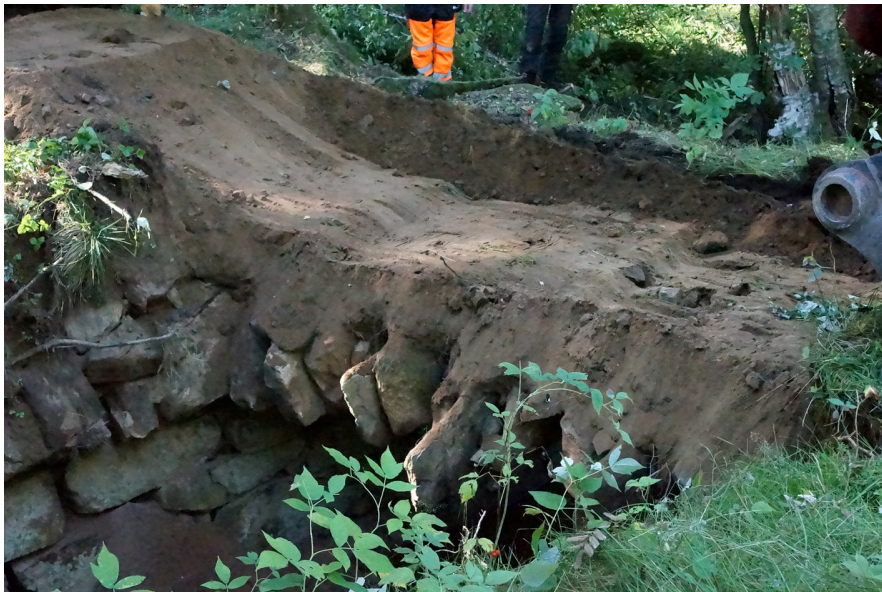
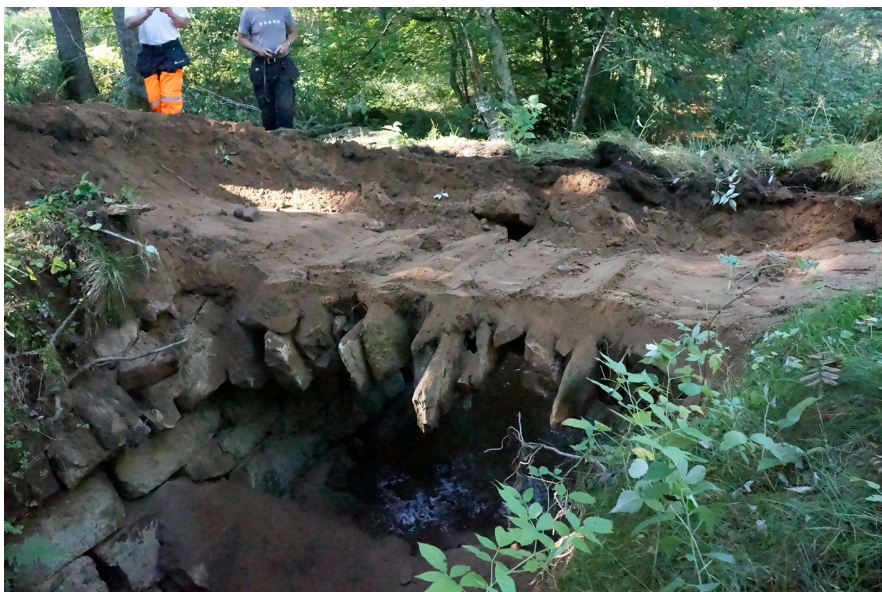
Rivningen genomfördes med en traktorgrävare. Arbetet började med att vägbanan på bron banades av försiktigt för att avgöra om det funnits någon stenläggning på bron vilket uppgifter i fornlämningsregistret antyder. Någon stenläggning fanns dock inte utan bron bestod av valvet och påförda grus- och sandlager. Längs den återstående brodelen och tillika västra sida fanns en låg rad av stenar 1–2 skift hög som troligen fungerat som ”vägräcke”.

Figur 8–9. Bilderna visar när grus- och sandfyllningen ovanpå valvet tas bort med grävmaskin.

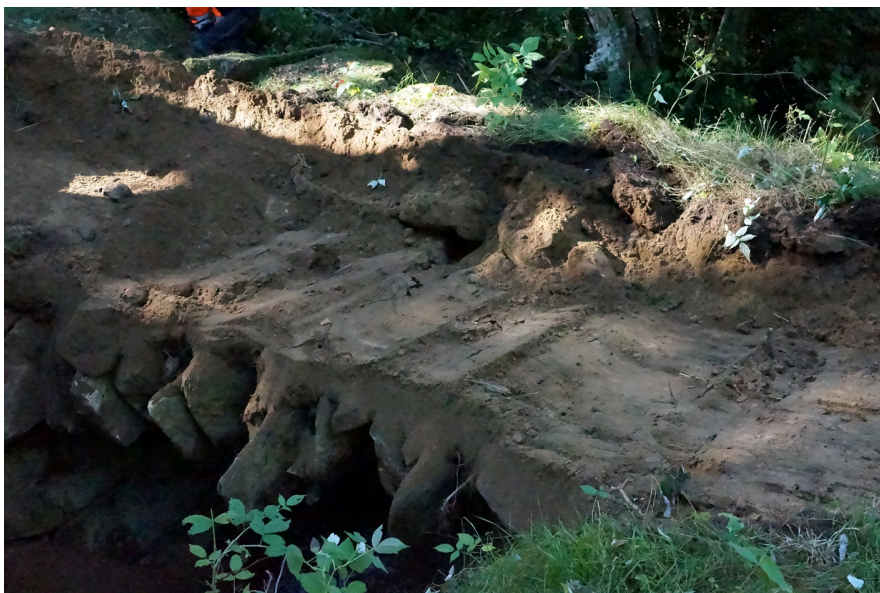
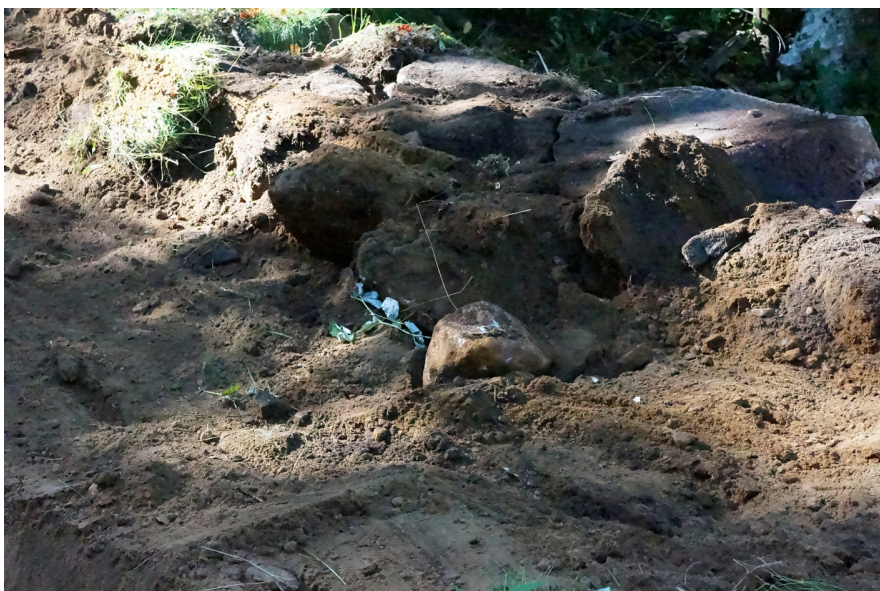
Figur 10-11. Längs brons  
västra sida låg en kantmur,  
1-2 stenskit hög.

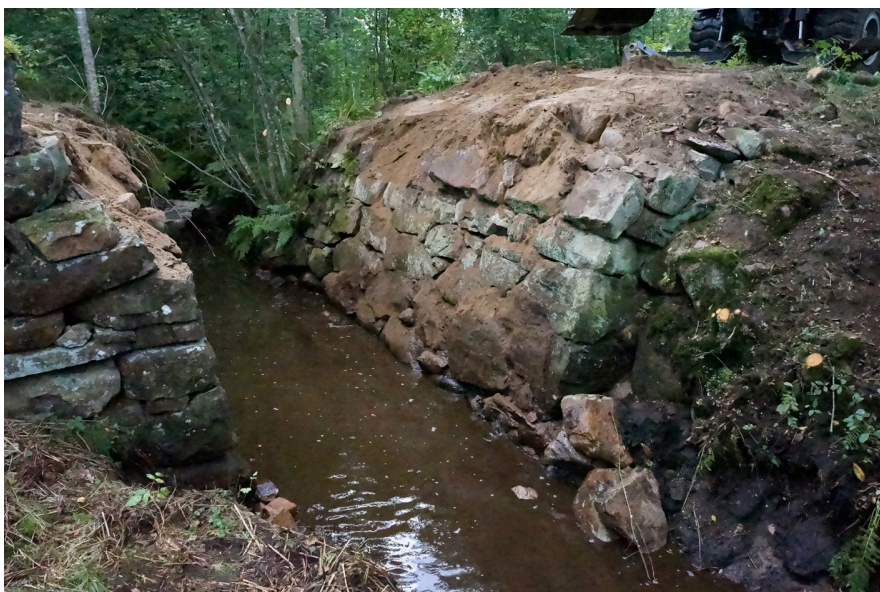
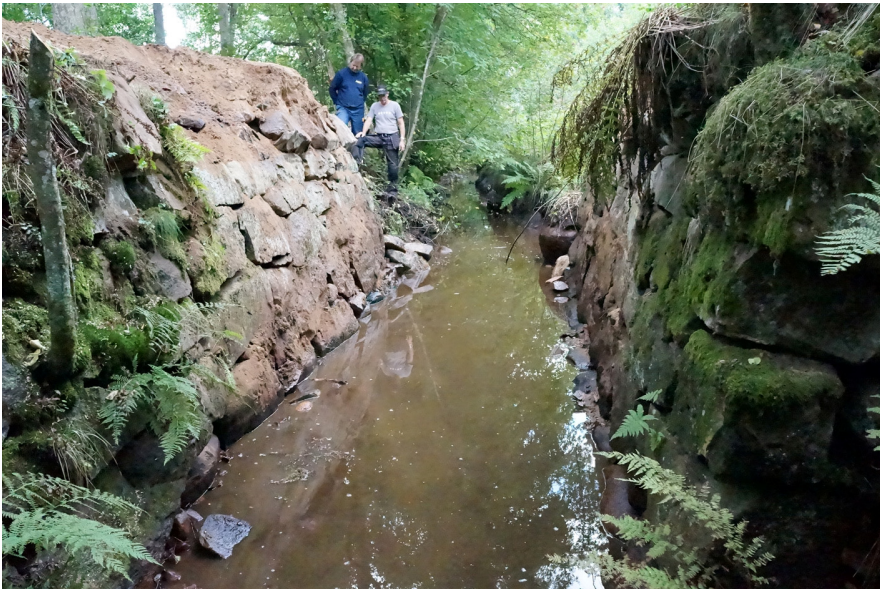
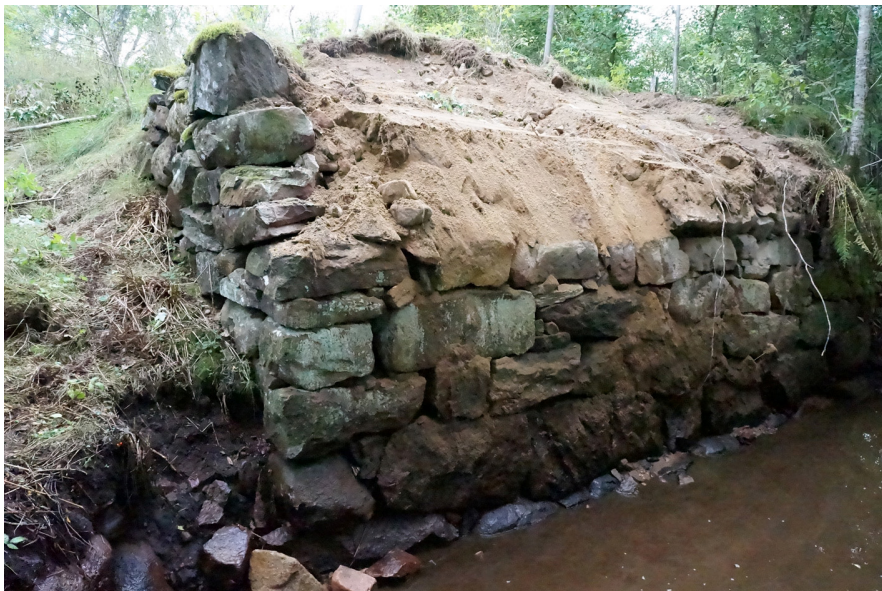
Rivningen omfattade endast själva valvet och inte brofästena. Dessa står således kvar. Det borttagna valvet ligger dumpat några meter öster om det södra brofästet.

Figur 12-14. Bilderna visar  
det som återstår efter  
rivningen av valvet.
