Arkeologisk förundersökning 2013

Innerstaden 1:14 – Stortorget, fornlämning nr 20

GASLEDNING

Malmö stad, Malmö kommun
Skåne län

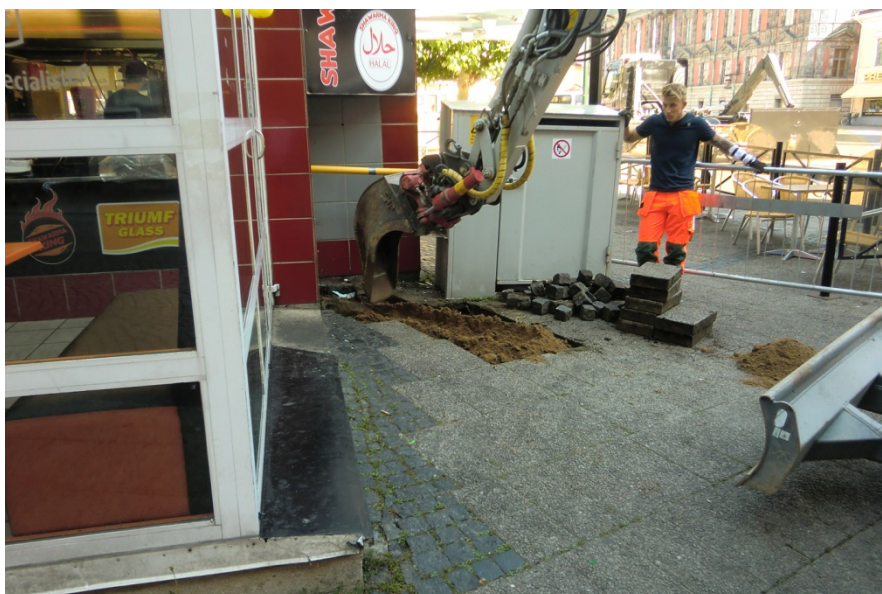
Figur 3. Schaktningen för inkoppling av gasledningen till gatuköket.

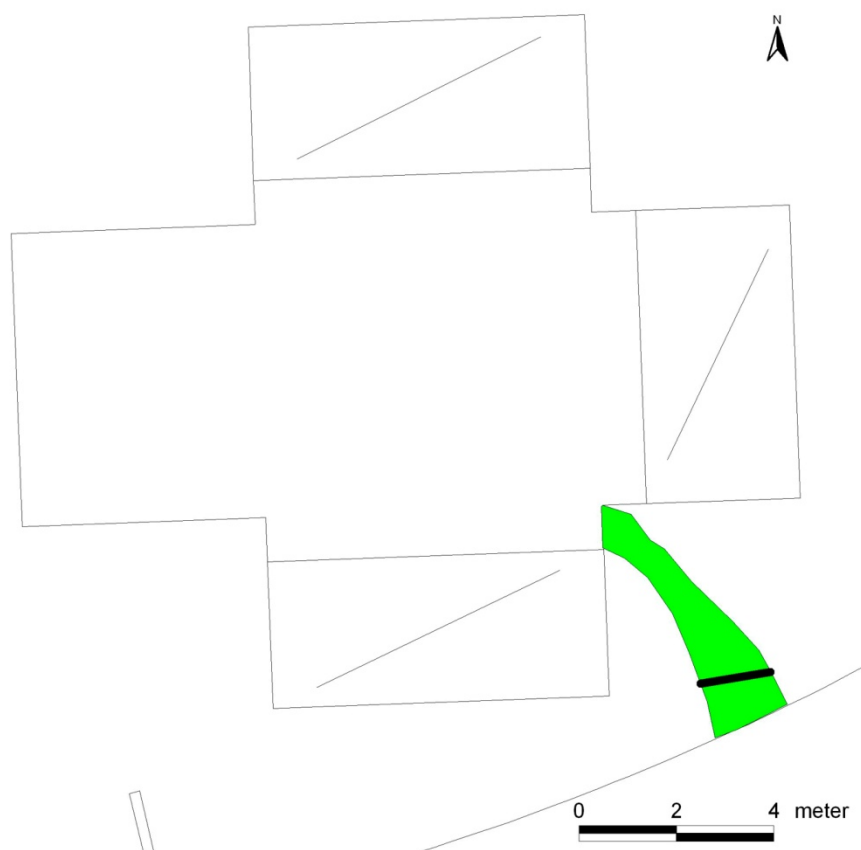
Den första delen av schaktet närmast gatuköket grävdes i redan omrörda och påförda massor. När man skulle gräva fram jordraketen vidgades schaktet och schaktdjupet ökade till 1,5 m varvid kulturlager framkom på en nivå av 0,8 m under markplan. Kulturlagret innehöll en del djurben och enstaka bitar av keramik.

Figur 3. De undersökta schaktet är grönt. Söder om den svarta linjen framkom kulturlager.
