Arkeologisk förundersökning 2013

## Oscar 25 och 26, fornlämning nr 20 DRÄNERING

Malmö stad, Malmö kommun  
Skåne län

Rapport 2013:4

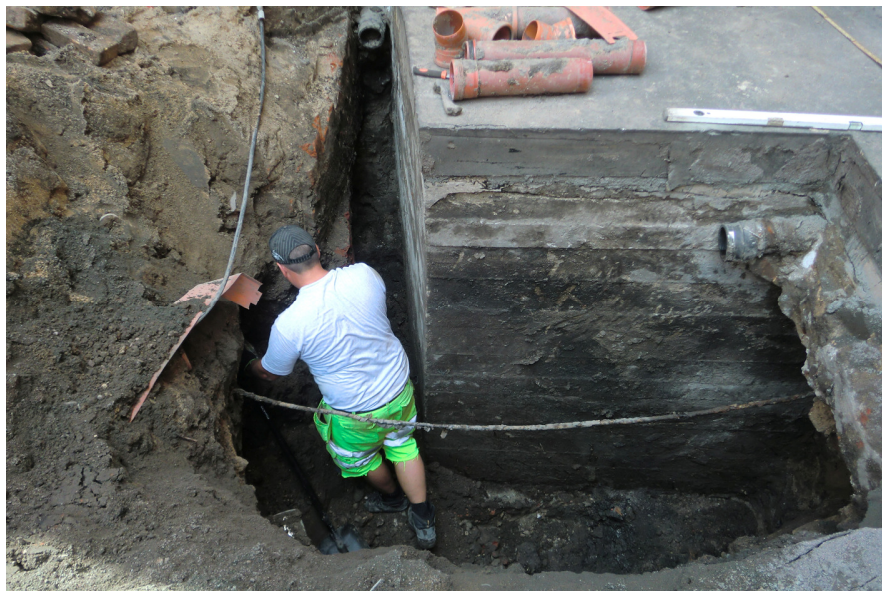
Figur 7. Fotot visar tegelkonstruktionen i borte delen av bilden.

Figur 8. Tegelkonstruktionen i närbild. Det kantställda teglet i valvet syns snett nedanför röret i bildens övre högra hörn

I den södra delen av schaktet var massorna omrörda och schaktet omfattade delvis det schakt som upptogs 2005 (Figur 3). Även i övrigt var massorna omrörda beroende på diverse ledningar och nedgrävning för källaren (skyddsrummet). I den östra delen av schaktet framkom intill den befintliga byggnaden en tegelkonstruktion med valv. Konstruktionen framkom 0,45 m under sockelkanten på den befintliga byggnaden. Valvets topp låg 0,55 m under översta tegelskiftet. Tegelkonstruktionen hade en undre utskjutande del med en annan riktning än den övre delen. Båda dessa delar består av sex tegelskift. Troligen rör det sig om en valvförstärkt trappa. Valvet verkar ha varit ofyllt. Flensburgska huset har tidigare varit försett med ett trapphus
