Arkeologisk förundersökning 2014

Falsterbo 32:1, fornlämning nr 15

LEDNINGSSCHAKT OCH BILUPPSTÄLLNINGSPLOTS

Skånearkeologi
Rapport 2014:1

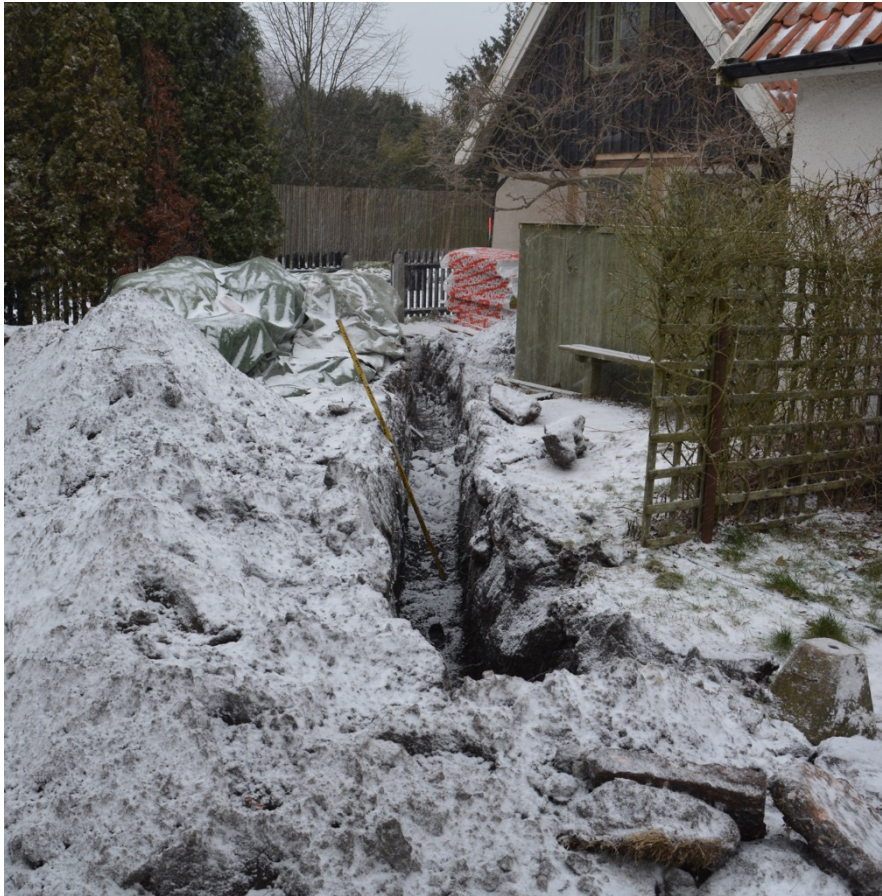
Figur 5. VA-schaktet inne på tomten. Fotot är tagen från sydost mot Sjövägen

Schakt 1 utgjordes av ett VA-schakt som var ca 1 meter djupt och 0,5 meter brett och ca 11 meter långt. På 0,8–0,9 meters djup framkom kulturlager med fynd av tegel, taktegel och enstaka djurben. VA-schaktet kommer att fortsätta åt norr och ansluta till den mindre byggnaden. Den sista biten bedömdes dock inte vara antikvariskt motiverat att övervaka.

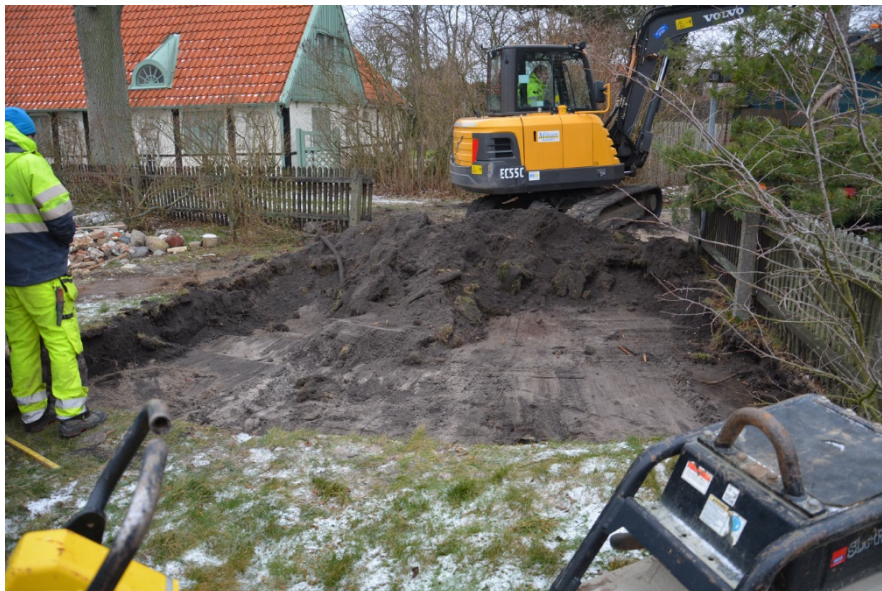
Figur 6. Schaktningen för bilupställningsplatsen. Fotot är taget från norr

Schakt 2 utgjordes av ytan för biluppställningsplatsen och var ca 29 m² stort. Schaktdjupet omfattade ett matjordslager på drygt 0,3 meter och under detta ett flygsandslager. Genom ett spadstick kunde ett kulturlager konstateras på en nivå av ca 0,8 meter under nuvarande marknivå.
