Arkeologisk förundersökning 2014

Oscar 26, fornlämning nr 20

MILJÖSANERING

Malmö stad, Malmö kommun
Skåne län

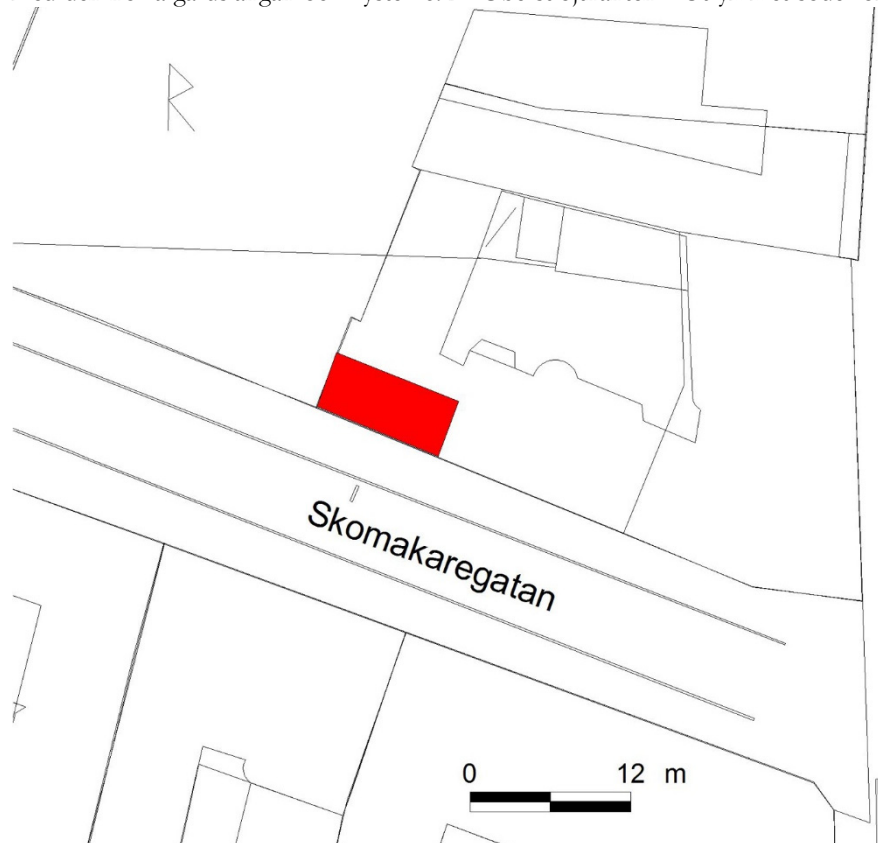
Figur 4. Det undersökta rummets placering i Flensburgska huset

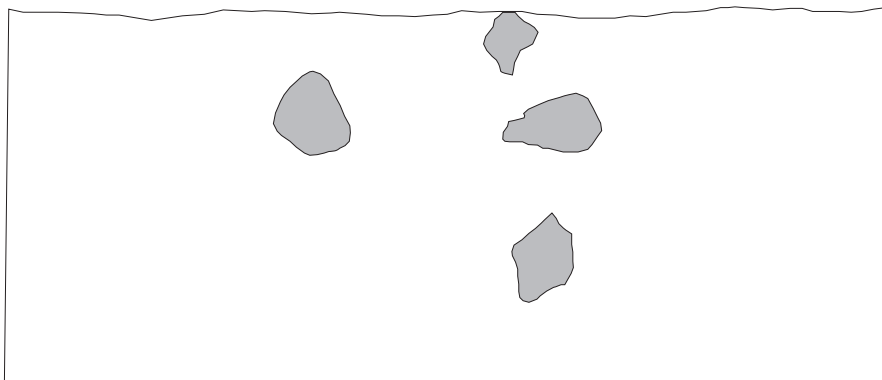
Figur 5. De fyra påträffade stenarna är gråtonade. Rummet är ca 9,75 x 4,2 meter stort.

Fyllningen bestod av raseringslager, jord blandat med tegel och kalkbruk. Enstaka fynd av yngre rödgods och djurben påträffades. I mitten av rummet framkom fyra stora stenar som sannolikt ingått i någon husgrund. En jämförelse med en uppritning baserad på 1700 års synehandling ger ingen direkt överensstämmelse (se figur 6). Uppritningen som baserar sig på 1700 års synehandling är dock inte exakt utan bygger på skriftliga måttuppgifter. De tre stenarna som ligger på rad skulle därför mycket väl kunna utgöra rester efter den äldre gaveln.
