Arkeologisk förundersökning och slutundersökning 2013–2014

# Innerstaden 10:284 – Malmöhus slott, fornlämning 19:2 och 20:1

OMBYGGNAD AV AKVARIET

Rapport 2015:8

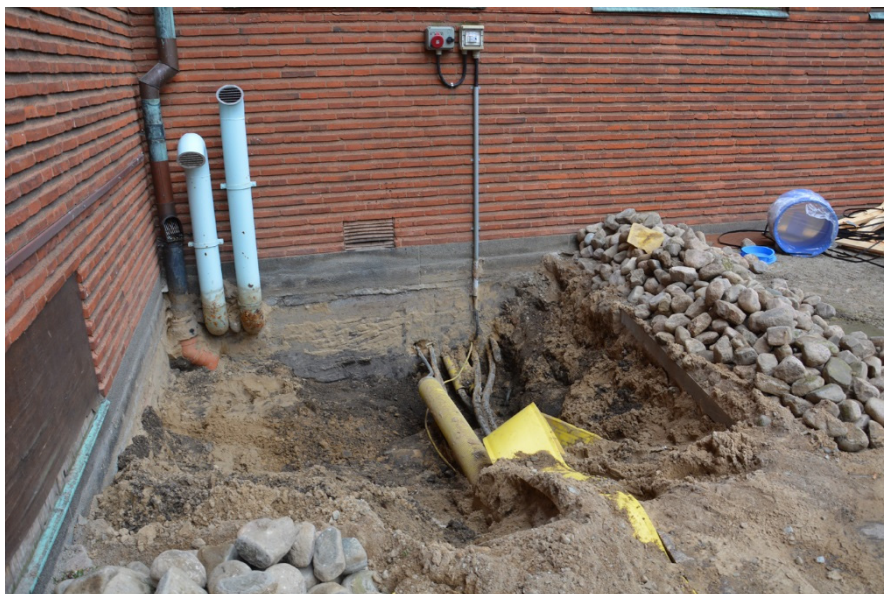
Figur 5. Foto på elschaktet. Under kablarna skymtar Västerports grundstenar. Grundstenarna var omgivna av kulturlager som delvis var påverkat av den äldre grävningen för ledningar.

I sydvästra hörnet av borggården upptogs ett litet schakt för inkommande el. I schaktet som endast var ca 0,5 meter djupt framkom tre grundstenar efter Västerport. Detta är ytterligare en indikation om att de lämningar som togs fram i samband med undersökningarna 1919–1922 ligger kvar under den nuvarande borggården. Schaktet mättes in manuellt och har digitaliserats i efterhand.

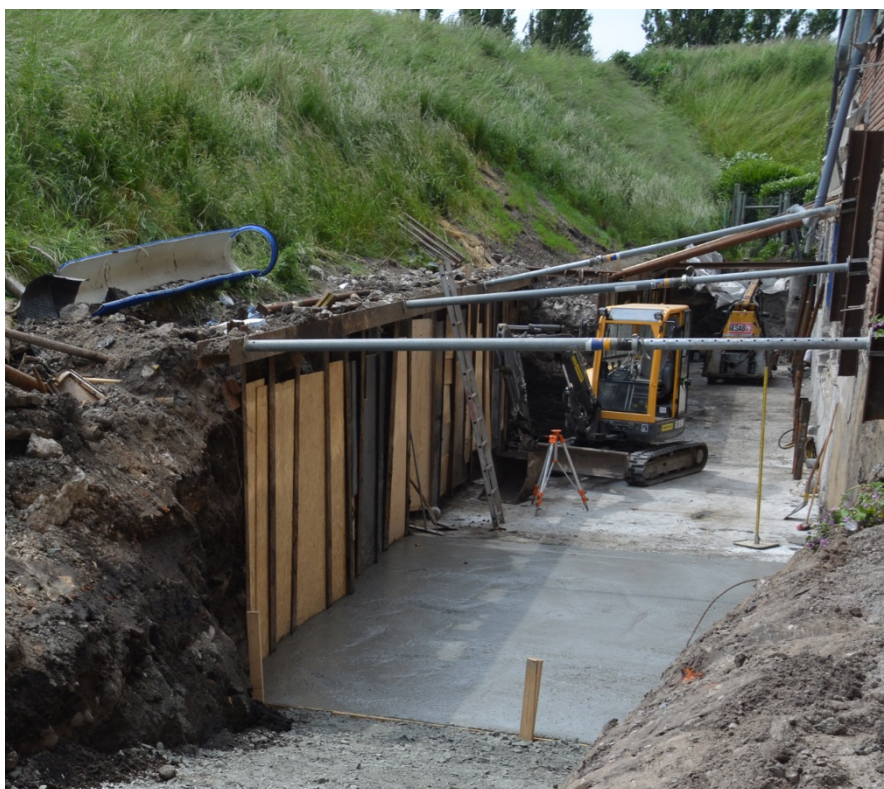
Figur 6. Foto på schaktet för akvariets utbyggnad med sponten. I förgrunden skymtar den väg som schaktades utan tillstånd.

Tyvärr informerades inte Skånearkeologi när man satte igång med att riva den äldre utbyggnaden. Omedelbart efter rivningen sattes en spont upp som omöjliggjorde dokumentation av sektionerna. Det gick att titta bakom sponten genom små springor och det kunde då konstateras att man hade grävt sig längre ut än den tidigare nedgrävningen för källaren då det gick att se orörda kulturlager vilket även inmätningen visade. Man verkar också ha grävt sig djupare eftersom intakta lager i Korrebäcken framkom.

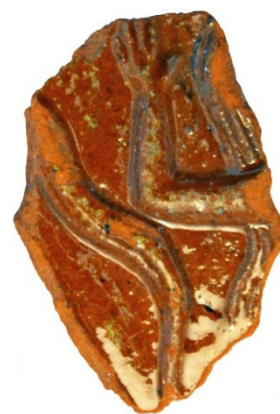
Figur 10. Brunglaserat kakel (MMA98:98) som framkom i L.9, sektion 1. Skala 1:1

Den största fyndposten är keramik i form av yngre svartgods, äldre rödgods, protostengods, stengods och några få bitar yngre rödgods. Även en del pottkakel samt en bit kakel med en kvinnofigur (se figur 10).

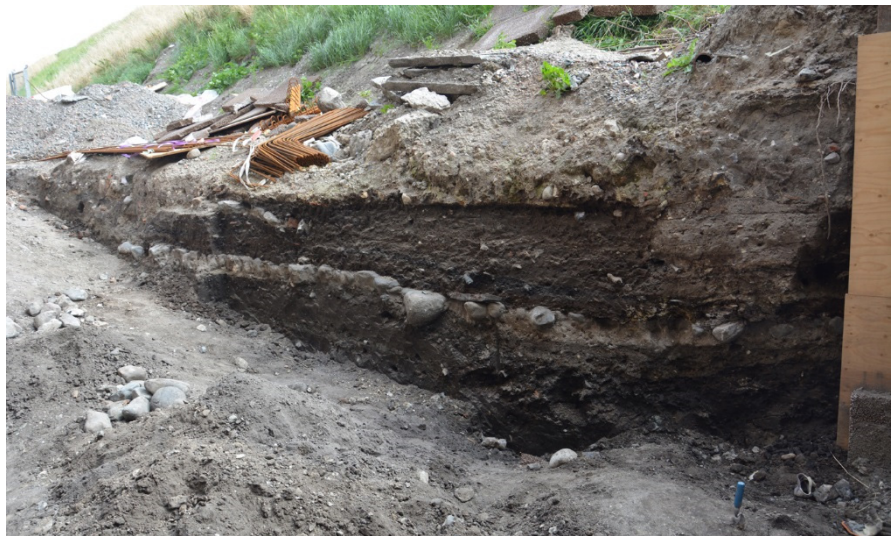
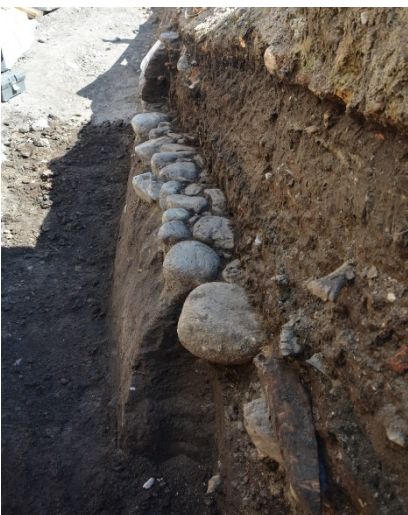
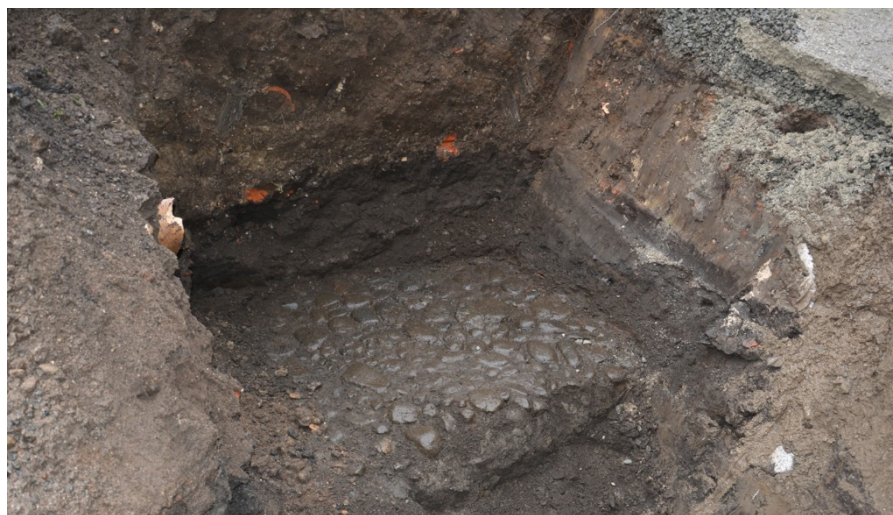
Figur 11-13. Bilden till höger visar sektion 1 med stenläggningen och i bildens högra kant skymtar sponten.

Den nedre vänstra bilden visar en närbild på stenläggningen.

Bilden nere till höger visar stenläggningen i det västra ventilationsschaktet. I nedre delen av bilden till höger saknas stenläggningen vilket beror på att här låg schaktet för sektion 1.

Vid de två undersökningarna framkom några strukturer på vilka undersökningarna har fokuserat. Den först framkomna strukturen var den stenläggning som framträdde i sektionen efter vägschaktet (L7 sektion 1). I samma sektion kunde även en mindre ej lika vällagd stenläggning ses stratigrafiskt högre upp i sektionen (L20 sektion 1). Stenläggningen kunde ses en bit bakom den spont som sattes upp omedelbart efter rivningen av den gamla utbyggnaden och schaktningen för den nya utbyggnaden.

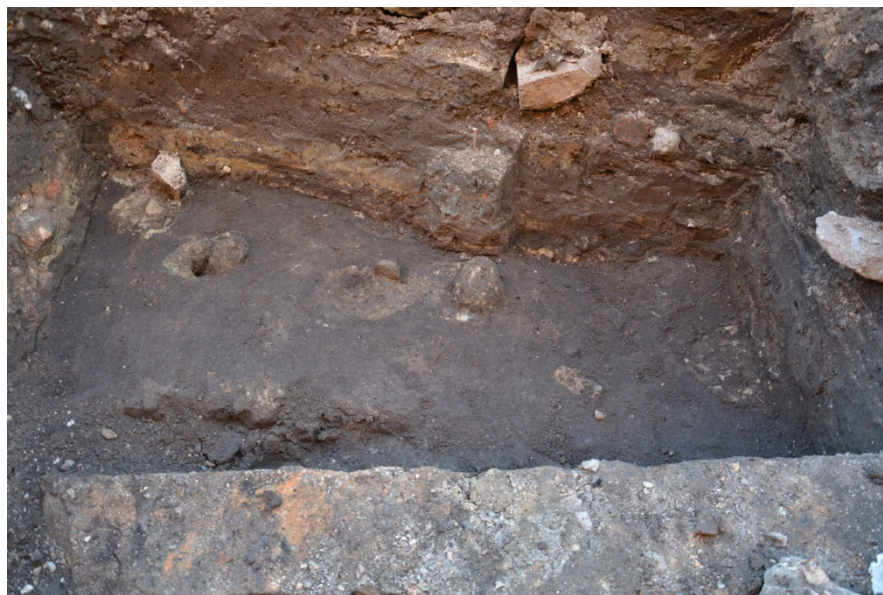
Figur 15–16. Stolphålen anl. 6–11 som framkom under golvlageret. I övre vänstra schakthörnet kan man se att ugnen (lager med lera och bränd lera) stratigrafiskt överlagrar stolphålen. Nedan ses sektionsritningar över stolphålen. Skala 1:20.
