Antikvarisk kontroll 2015

# Kågeröd 18:1, fornlämning 105

OMLÄGGNING AV GOLV

Kågeröds socken, Svalövs kommun  
Skåne län

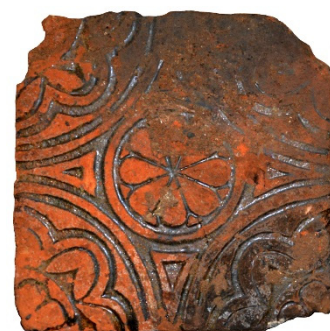
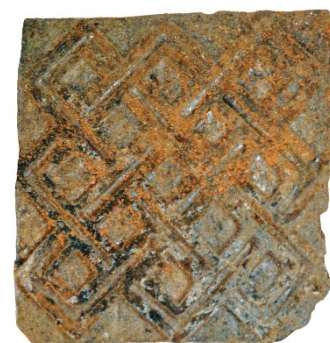
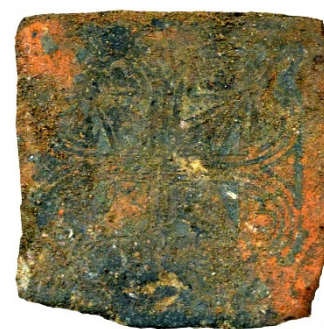
Figur 3a-b. Tre sorters mönstrade golvtegel framkom. De två översta golvteglarna (3a-b) är av typer som framkom vid en undersökning i Herrevads kloster.

Det förekom tre sorters mönstrat golvtegel varav två har direkta paralleller i fynd från Herrevads kloster (Wahlöö 1976, bild 574 och 585). Dessa två mönster finns också representerat bland de fynd från Herrevads kloster som förvaras på Statens historiska museum och som finns utlagt på kringla.nu. Det tredje mönstret är svårt att urskilja men finns inte med bland de golvtegel som Clas Wahlöö presenterar och inte heller på de golvtegel som finns med på kringla.nu. Herrevadskloster grundades av Cistercienserorden och ligger knappt 1,5 mil nordost om Kågeröd.

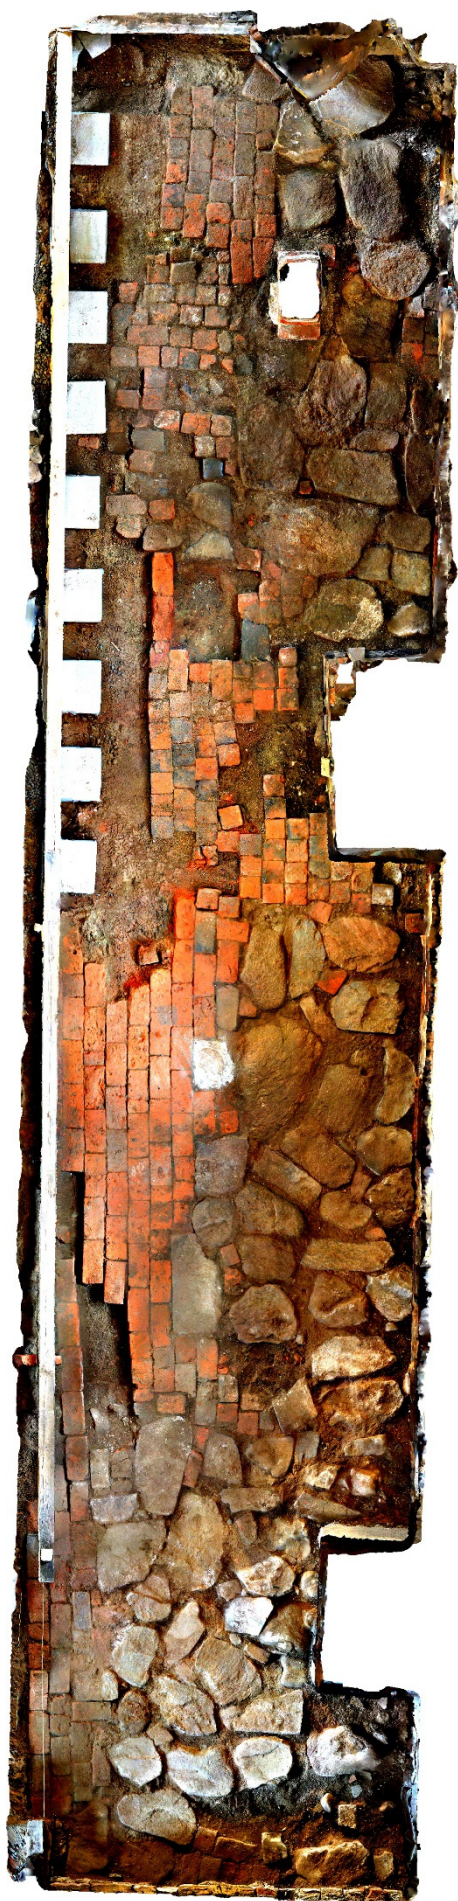
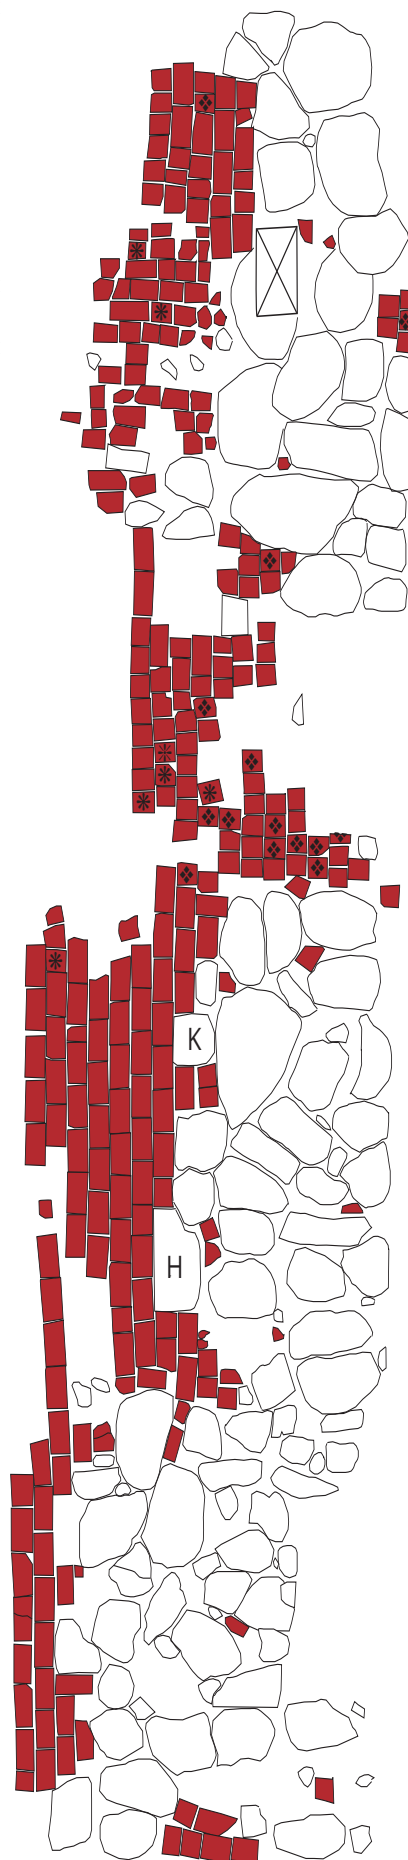
Figur 4-5. Tiill vänster ses ett lodfoto som extraherats ur 3D modellen. Till höger en planritning som är gjord utifrån lodfotot. K markerar en kalksten och H en huggen sten. Det går tydligt att urskilja fem partier på lodfotot där teglet är av olika sort och/eller lagt olika vilket troligen indikerar gravar. Rektangeln med kryss är ett fundament för predikstolen. Golvtegel med mönster som kunde dokumenteras har markerats på planritningen.

Golvet har sannolikt från början utgjorts av stora naturstenar som efterhand har ersatts med tegelstenar. Troligen som ett resultat av begravingar inne i kyrkan. På lodfotot kan man se åtminstone fem områden där teglet skiljer sig åt. Teglet utgörs dels av vanligt storstenstegel, dels av golvtegel som i en del fall var mönstrat. De mönstrade golvteglarna låg blandade och det rör sig sannolikt om återanvänt golvtegel. Golvteglarna var kraftigt slitna och det var bara på vissa som mönstret gick att urskilja. I övriga delar av kyrkan fanns endast enstaka stenar kvar av det ursprungliga stengolvet.

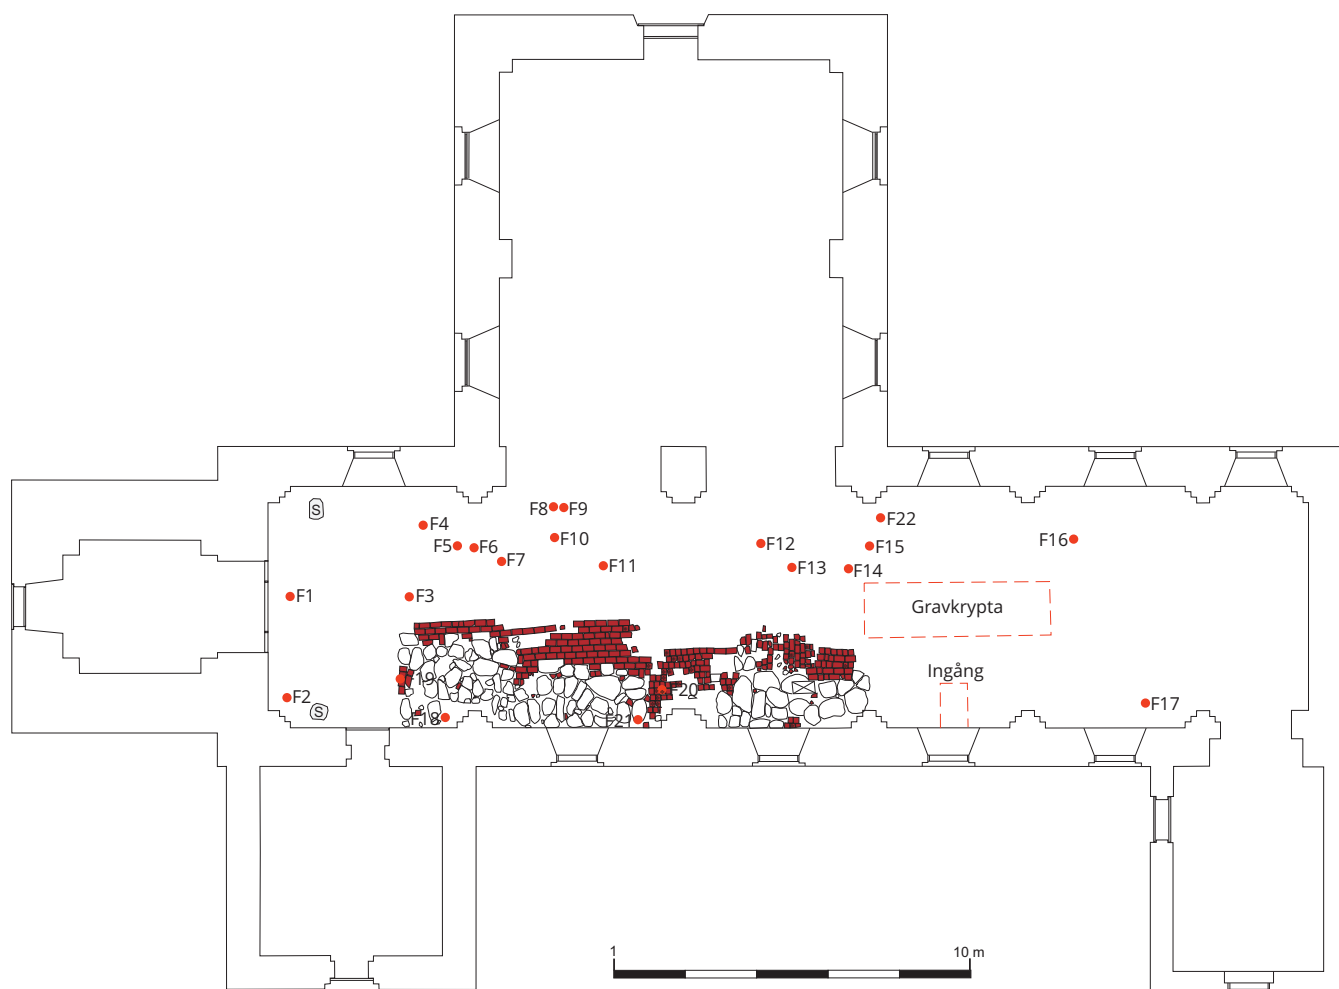
Figur 6. Översiktsbild över kyrkan med stengolvet, det som kunde dokumenteras av kryptan samt framkomna fynd. I västra delen av långhuset låg två större stenar som troligen utgjort fundament för den läktare som bl.a. omnämns år 1780. F1–17 utgör lägena för påträffade fynd. Vilken typ av fynd det rör sig om framgår av Bilaga 1.

I västra delen av långhuset låg två större stenar mitt för varandra på ömse sidor av långhuset. Dessa stenar utgör troligen fundamenten efter en läktare som tidigare har funnits i denna del av kyrkan. Den omnämns 1780 som den plats pigor och drängar tilldelats i samband med att nykyrkan invigdes, dvs. korsarmen (Wikerstål & Börjesson 2008).

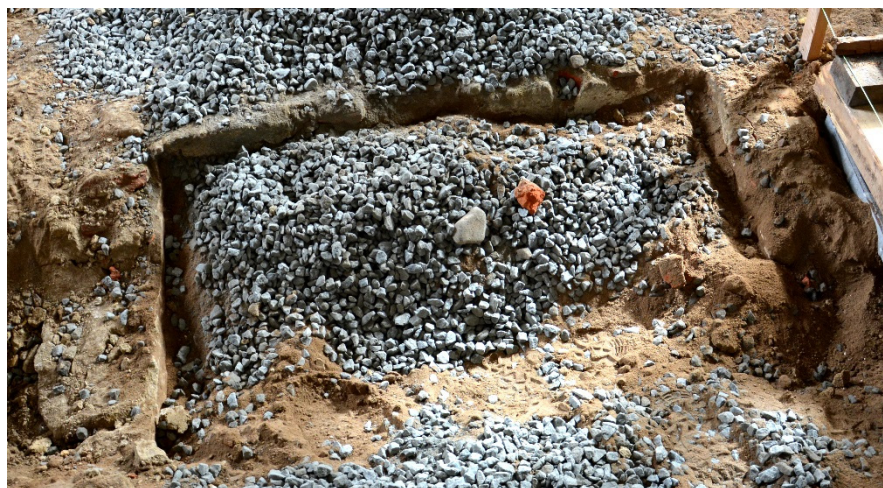
Figur 7. Kryptans ingång i mittgången.

Mitt i kyrkan i östra delen av långhuset finns en igenfylld gravkrypta med en nedgång i långhusets mittgång. Denna är känd sedan tidigare. Nu upptäcktes en mindre valvförsedd ingång som har sträckt sig genom södra långhusmuren. Ingången har varit liten, endast 0,7 m bred, och inte kunnat användas för att ta ned kistor till kryptan. Valvet över ingången var skadat. Kryptan är fylld med sand och endast den övre delen av den skadade valvkappan var synlig. Kryptan mätte utvändigt ca 5,5 m från valvbågen vid nedgången till slutet i östra delen. Den mindre ingången ligger ungefär på mitten av kryptans långsida.

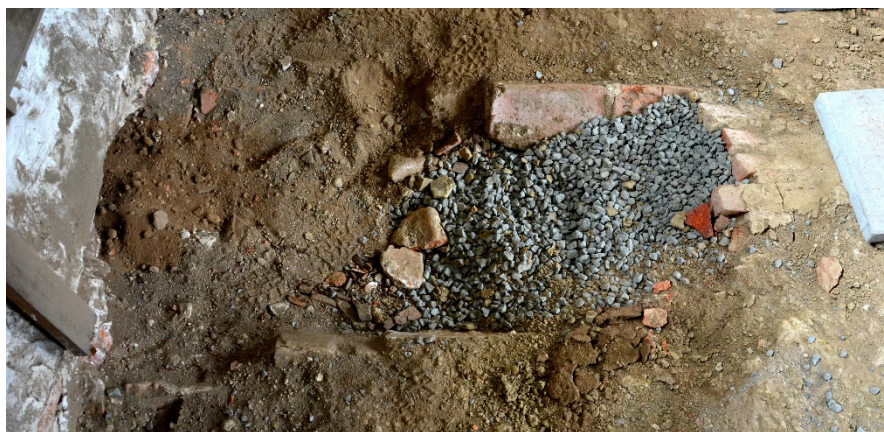
Figur 8. Den mindre ingången som gick genom södra långhusväggen.

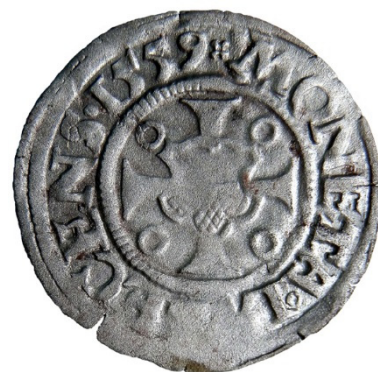
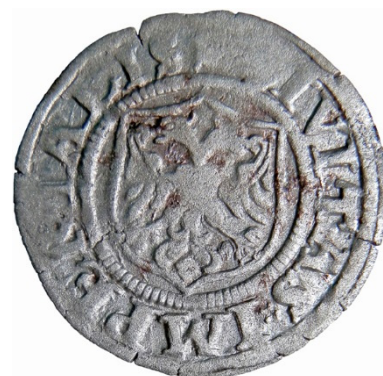
Figur 9a–b. Nordtysk sechsling, präglad i Lübeck 1559 (LUHM 32566:15; F18). Diametern på myntet är 2 cm. Foto: Lovisa Dahl LUHM.

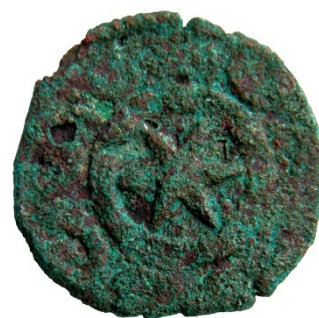
Figur 10. Dansk penning, präglad i Roskilde 1290–1299. Diametern på myntet är 1,8 cm. Foto: Lovisa Dahl LUHM.

Merparten av mynten är yngre och härrör från slutet av 1600-talet och framåt (se Bilaga 1). Det äldsta myntet framkom i västra delen av norra långhusdelen och utgörs av en dansk penning, präglad i Roskilde någon gång under perioden 1290–1299 (figur 10). Endast de två 1500-tals mynten framkom in situ mellan golvstenarna. Övriga fynd påträffades i sanden/gruset och har hamnat där vid omläggningar av golv. Troligen har fynden inte flyttats några längre sträckor utan har hamnat där de påträffades med metaldetektor.
