Arkeologisk undersökning i form av schaktningsövervakning 2023

# Knut 17, fornlämning L1988:3379

VA-LEDNINGAR

Skånearkeologi  
Rapport 2023:18

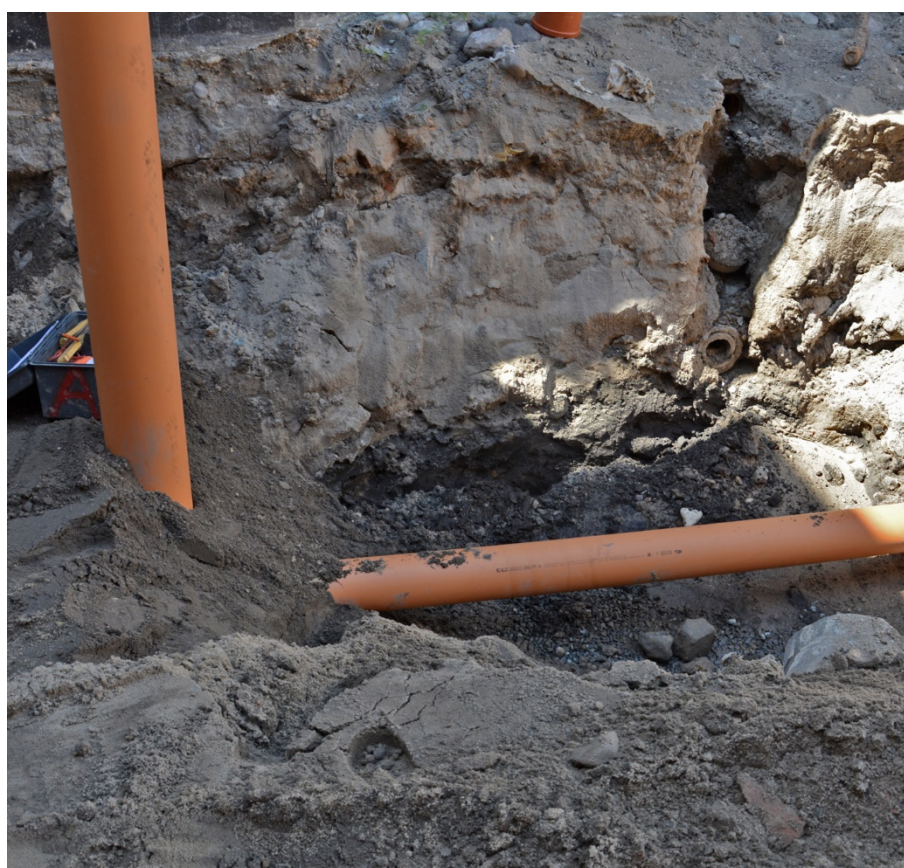
Omslagsbild: Den lilla rest av kulturlager som framkom väster om avloppsledningen.

I botten av ena schaktkanten kunde en del av det ursprungliga lagret ses på ett djup av ca 1,3 m under gårdsplan. Det utgjordes av en brunsvart vattenmättad torvig fyllning med enstaka djurben (se omslag). Under detta lager förekom svart sand. Lagren var mycket fuktiga och det sipprade fram vatten.

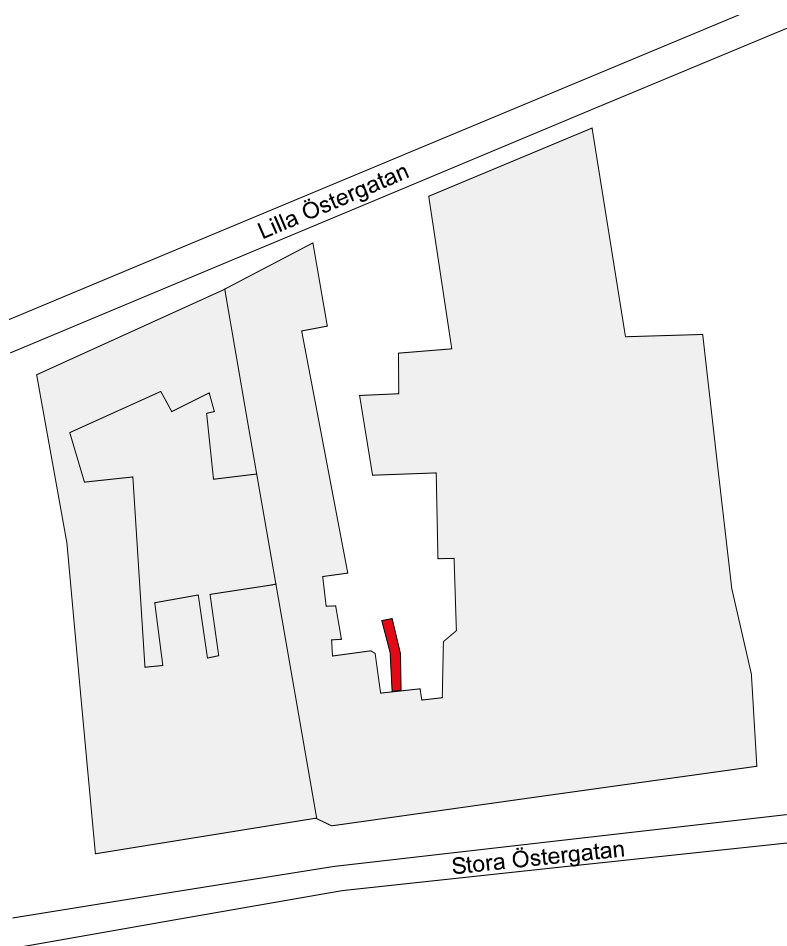
Schaktningen började längst in på gården för att sedan fortsätta ut mot Lilla Östergatan. I denna del av schaktet förekom en stor mängd ledningar i form av el, fjärrvärme, vatten och avlopp. Massorna utgjordes av påfört grus. Enligt uppgifter från fastighets-skötaren lades avloppet om i början av 2000-talet med dåligt resultat. Man har då bytt ut schaktmassorna mot grus.

Figur 3. Schaktplan som visar den undersökta delen av VA-schaktet. Skala 1: 300.
