Arkeologisk undersökning i form av schaktningsövervakning 2023

# Dalby kyrka, fornlämning L1988:815

LEDNINGAR

Skånearkeologi  
Rapport 2023:25

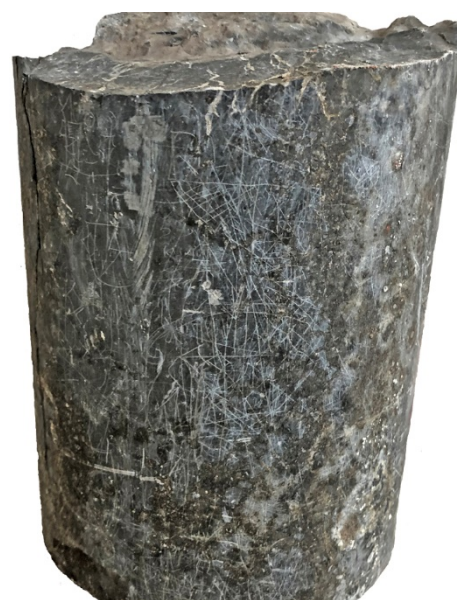
Figur 3. Del av kolonn i svart polerad kalksten som påträffades i fyllnadsmassorna under korgolvet. På kolonnen förekom rikligt med ”klotter” som ristats in i kalkstenen.

Den arkeologiska undersökningen kom att beröra i sen tid omrörda lager. Korgolvet var uppfyllt med massor från ombyggnader i kyrkan främst i form av kalkbruk och tegel men även ett pelarfragment av polerad svart kalksten. Det förekom påfallande mycket ”matjord” i fyllnadslagren. Det förefaller som att man vid kyrkans uppförande på 1000-talet har låtit matjorden ligga kvar. Matjord som vid senare ombyggnader i kyrkan kommit i omlopp och hamnat som fyllnadslager bland annat i koret.

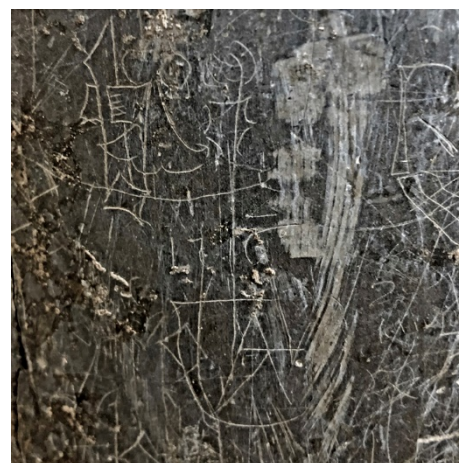
Figur 4. Närbild på en del av det ”klotter” som finns på kolonn delen.

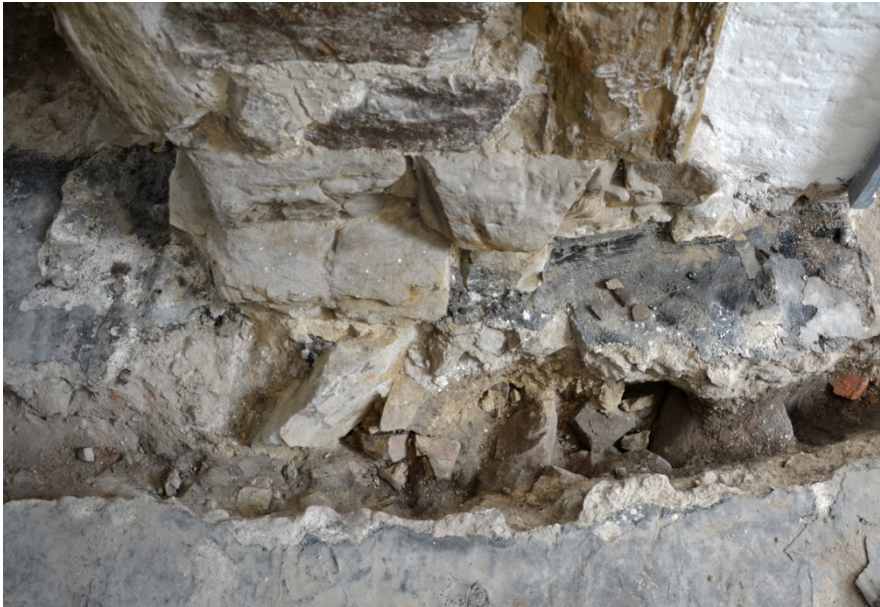
Figur 8. Ledningsschaktet vid östra arkadpelarens fundament. I botten av schaktet syns sträckmuren i form av en kallmurning med gråsten. Uppe på tjärpappen ligger de tre keramikskärvorna som påträffades vid rensningen. Under arkadpelaren gav metalldetektorn utslag för ett större järnföremål.

I schaktet som löpte förbi arkadpelaren kom schaktbotten i kontakt med en mursträckning som vid tidigare undersökningar har framgrävts i sin helhet och benämns sträckmur. Detta ledningsschakt var ca 0,15 m djupt. Vid undersökningen av mursträckningens relation till arkadpelarens fundament påträffades några keramikskärvor av östersjökeramik. Dessa keramikskärvor kan mycket väl hamnat där vid de tidigare undersökningarna i kyrkan.

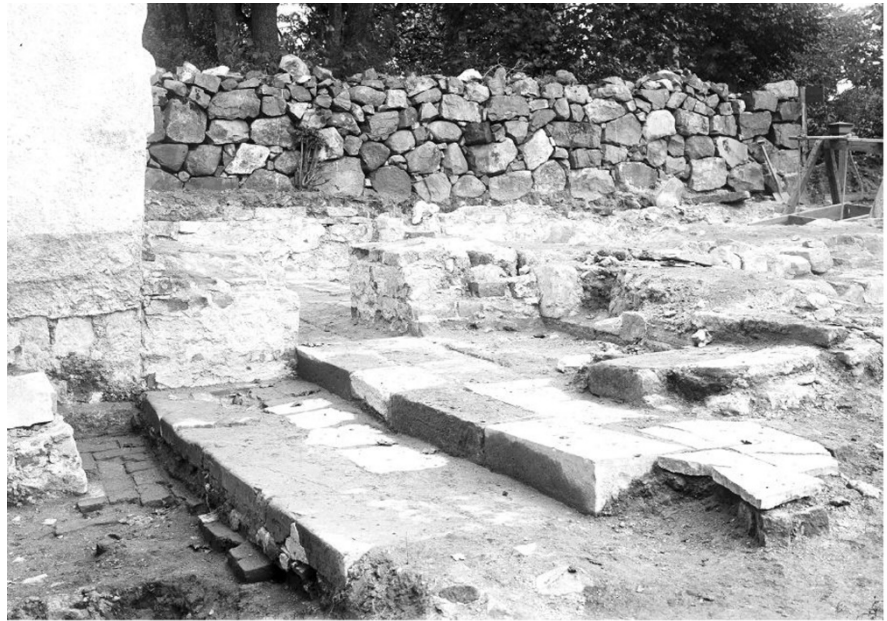
Figur 9. Trappsteg från östra gavelmuren till lekmanaltarets nisch. Trappstenarna överensstämmer i storlek och utseende väl med de två kalkstenar som påträffades i korgolvet.

De två större välhuggna kalkstenarna har en längd av 83 cm respektive 64 cm och de var 15 cm höga med ett djup om minst 35 cm. Den korta stenen är avhuggen. Båda stenarna har slitna ovansidor och kan vara återanvända trappstenar från den trappa som ledde upp till lekmannaaltaret. Putsen är något svårförklarad men stenarna kan ha återanvänts mer än en gång (figur 6–7 & 9).

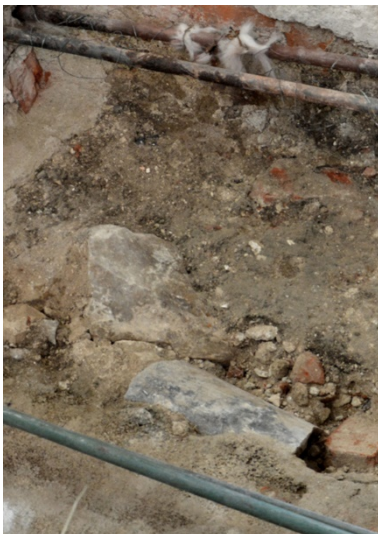
Figur 10. Kolonnen i svart kalksten framkom i ett påfört lager med sand/mo och kalkbruk, tegelbitar.
