Arkeologisk förundersökning 2014–2015

Oxie 53:1 och 14:2 – Oxie kyrkogård, fornlämning 37

RENOVERING AV KYRKOGRÄNSMUR

Skånearkeologi
Rapport 2015:18

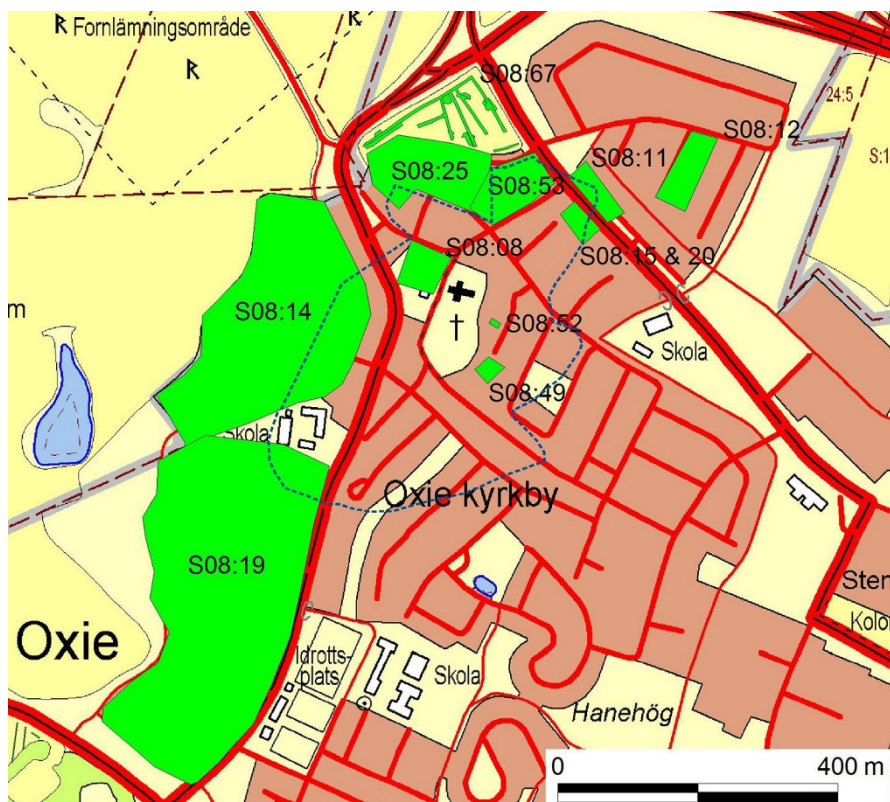
Figur 3. Karta som visar de undersökningar som har utförts inom Oxie bytomt. Bytomtens utbredning enligt FMIS är markerad med blå streckad linje.

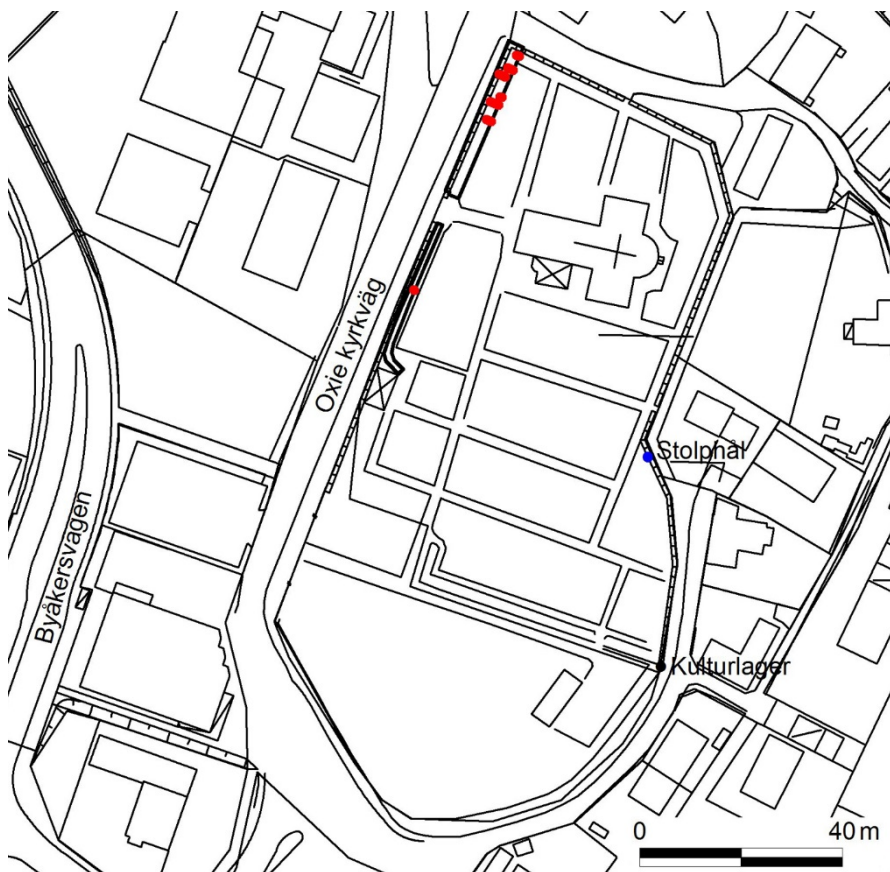
Figur 4. Kartan visar var kulturlagret, stolphålet och skeletten framkom.

I den sydöstligaste delen av den ombyggda muren framkom en liten rest av kulturlager. Längs den östra sidan påträffades även ett stolphål vars sektion framträdde i schaktkanten in mot kyrkogården.

Längs västra sidan och norr om grinden framkom flera gravar och omrörda människoben. Ett par av gravarna sträckte sig in under kyrkogårdsmuren. I två av gravarna var skeletten så intakta att armställningen kunde ses. Armställningen i dessa gravar var rak vilket generellt tyder på tidigmedeltida gravar. Det finns dock lokala skillnader varför dateringen får anses något osäker. Söder om grinden påträffades bara ett fåtal ben
