Arkeologisk undersökning i form av schaktövervakning 2016

# Innerstaden 1:14 – Mäster Johansgatan, fornlämning 20

## SCHAKT FÖR DAGVATTENBRUNNAR

Rapport 2016:13

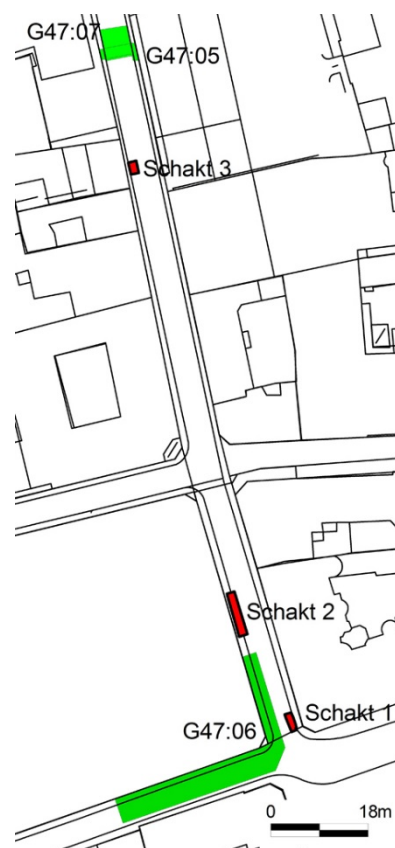
Figur 3. Karta som visar tidigare undersökningar (grönt) och de schakt som dokumenterades.

I sydvästra hörnet av Kv. Lejonet där Mäster Johansgatan mynnar ut på Lilla torg framkom två stora grundstenar som låg ca 1,8 m väster om nuvarande byggnad. Grundstenarna låg 4,35 respektive 4,29 m ö.h. Schaktbotten låg ca 3,4 m ö.h. och på den nivån framkom ett lager med en del kalkbruk och gult taktegel av typen munk och nunna. I övrigt förekom djurben och enstaka skärvor av keramik och en bit av grönglaserat golvtegel. Ingen urskiljbar lagerbildning förekom förutom lagret i schaktbotten. Möjligen är massorna

I ett schakt på västra sidan av Mäster Johansgatan söder om Isak slaktares gata framkom en kullerstensbeläggning på ett djup av mellan 1,2–1,4 m (3,6–3,4 m ö.h.). Stenläggningen är troligen inte en äldre gatubeläggning utan snarare en infart till ett äldre hus, då den har ett avslut både åt söder och norr. Stenläggningen avslutades i norr av en större sten som kan ha utgjort en grundsten. Det gick inte att bedöma hur långt ut i gatan stenläggningen kan ha sträckt sig då VA-ledningar i gatans mitt har förstört alla lämningar (schakt 2).

I det nordligaste brunnsschaktet framkom kulturlagret på ca 1 m djup och sträckte sig ca 0,6 m ut i gatan räknat från trottoarkanten. I massorna påträffades en del av en trävattenledning. I övrigt förekom endast djurben. Bottensanden framkom ca 1,8 m under trottoarkanten (schakt 3).

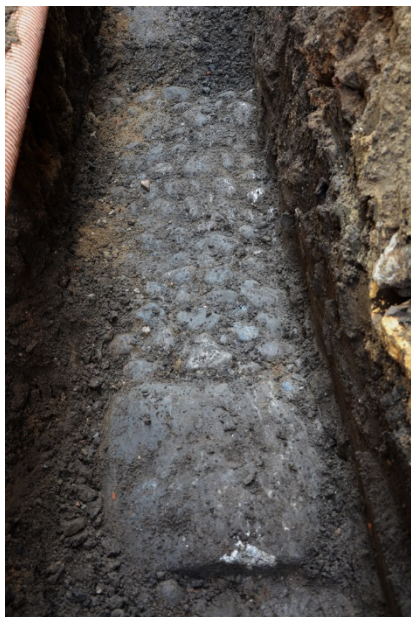
Figur 4. Kullerstenen med den större ev. grundstenen längst ned i bilden. Fotot är taget från norr.

De två grundstenarna och kullerstenen indikerar att Mäster Johansgatan har varit betydligt smalare i äldre tid. Om den äldre gatan har haft en bredd som i väster begränsats av infarten med kullersten och i öster av grundstenarna så blir gatubredden endast 3 m.

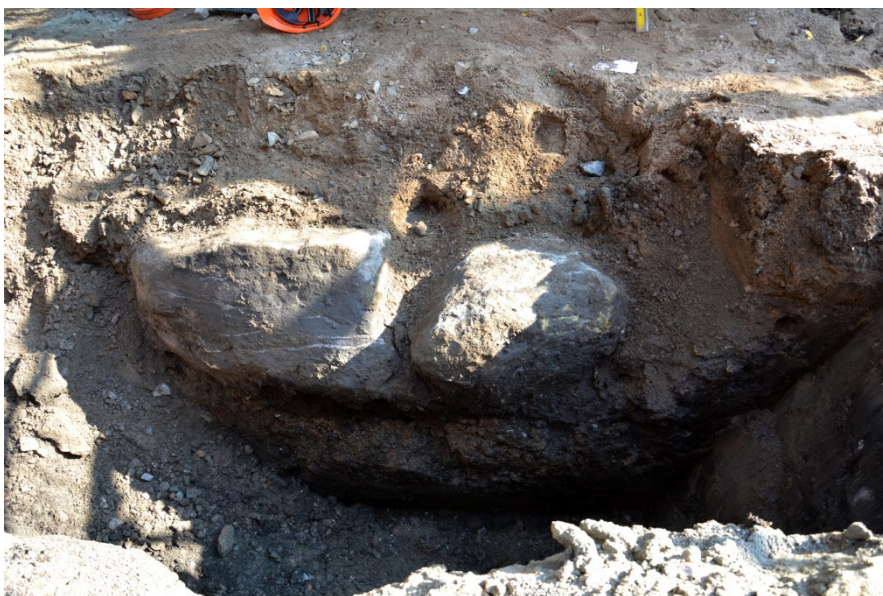
Figur 5. De två grundstenarna som framkom i schaktet närmast Lilla torg

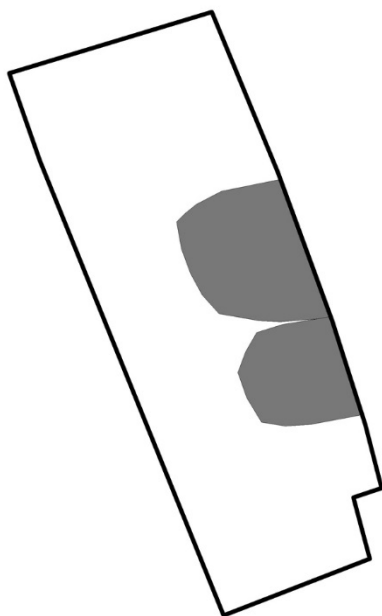
Figur 6. Schaktplaner över schakten 1 och 3. Schakt 1 till vänster var ca 1,3 x 3,4 m stort. Schakt 2 till höger var ca 1,6 m brett och 8,3 m långt.
