Arkeologisk undersökning i form av schaktningsövervakning 2022–2023

Norra Långgatan, fornlämning L1988:4669

VA-LEDNINGAR

Skånearkeologi
Rapport 2023:13

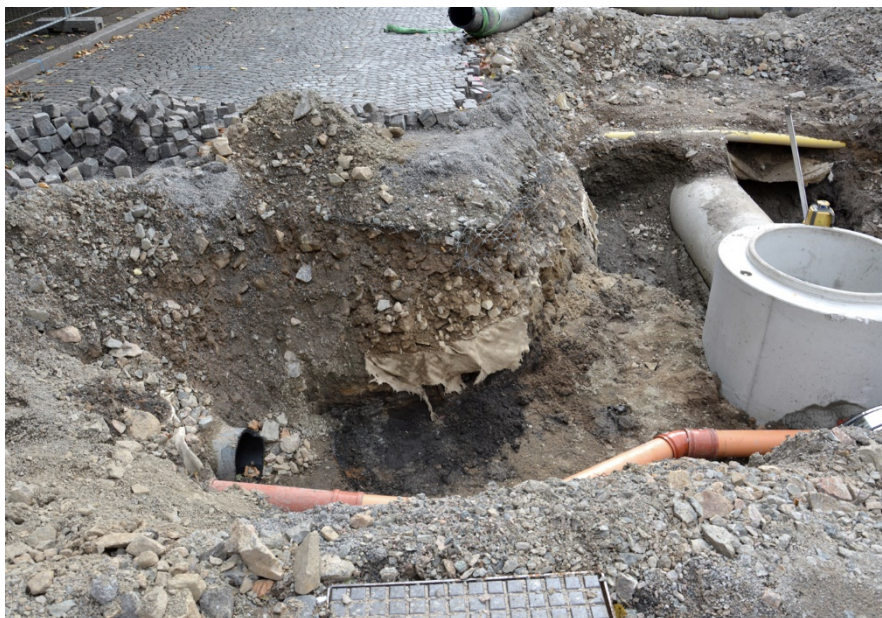
Under perioden kontrollerades schaktningarna vid 11 tillfällen. Endast vid två tillfällen (det första 2022-09-12 och det tredje 2022-10-11) påträffades ej omgrävda partier. Vid korsningen Järnvägsgatan och Norra Långgatan framkom en liten del av vallgraven i kanten av schaktet. Det gick inte att avgöra vilken del av vallgraven det rör sig om då det är en rest som blivit kvar mellan omfattande schaktningar för ledningar (Figur 3–4). Drygt 10 m västerut på Norra Långgatans södra sida påträffades ett ca 0,3 m tjockt kulturlager i samband med ett mindre schakt som anslöt till huset. Vid rensning påträffades 1600–1700-tals keramik och fönsterglas i näst understa lagret som är ett gråbrunt matjordslignande lager överlagrat av ett brandlager. I båda lagren förekom mycket taktegel och tegelskrot. Lagret låg på ca 0,6–0,8 m öh. Under detta lager fanns ett moigt fläckvis humöst lager med inslag av tegelskrot. Underst fanns ett moigt lager med humösa inslag som troligen utgör en sjöbotten (figur 5). Ungefär 35 m in på Norra Långgatan framkom en trävattenledning på ett djup av ca 1,4 m under gatunivå. I övrigt framkom omrörda lager och talrika ledningar varav en spilledning som ligger djupt och vars nedgrävande bör ha påverkat en stor del av Norra Långgatan.

Figur 4. Det svarta partiet centralt i bilden är den rest av vallgraven som påträffades.

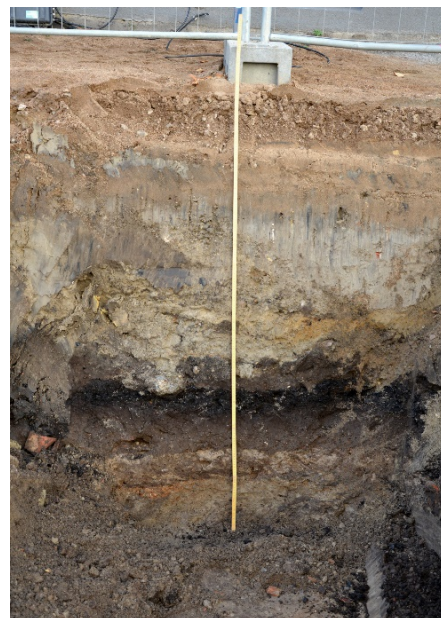
Figur 5. Foto över kulturlagret som framkom i ett mindre anslutande schakt i södra delen av gatan. Tumstocken är utfälld i full längd.
