Arkeologisk undersökning i form av schaktningsövervakning 2023

# Generalens Hage 37, fornlämning L1988:4871

NY DAGVATTENLEDNING

Skånearkeologi  
Rapport 2023:28

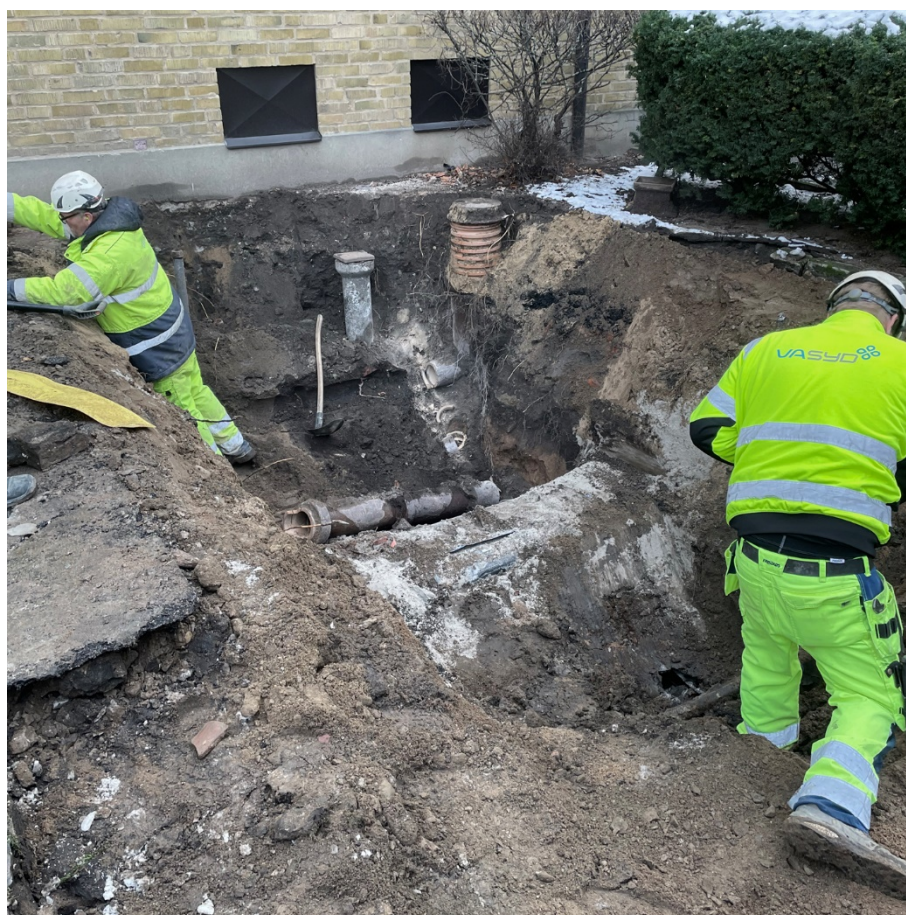
Omslagsbild: Schaktet in mot fastigheten. Från nordost.

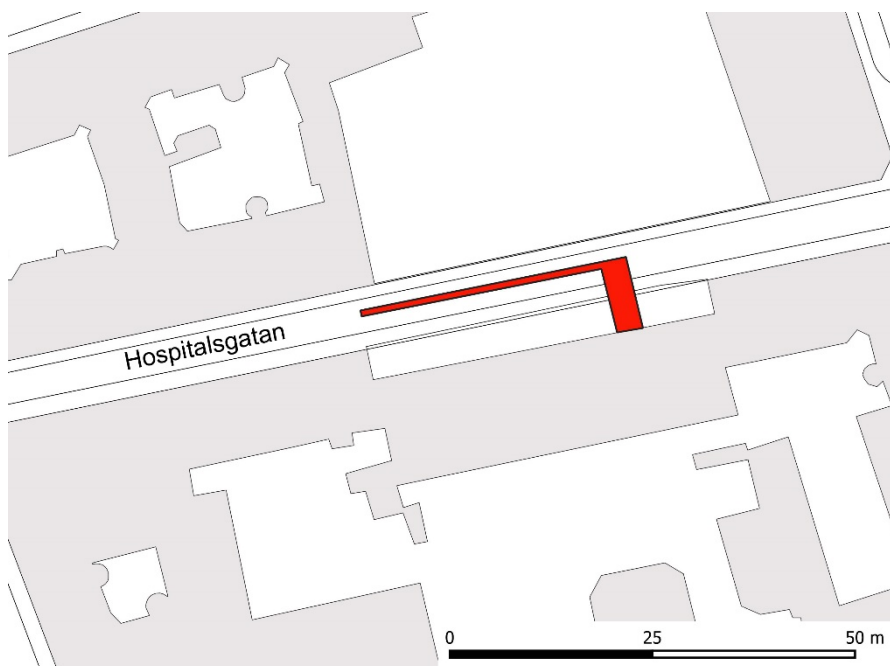
Sammanlagt 53 m<sup>2</sup> schakt (mätt i botten av schaktet) upptogs med grävmaskin. Schaktet i Hospitalsgatan var ca 30 m långt med en bredd av ca 0,6 m i botten och 2,5 m i gatuplan. Schaktet som ledde från gatuschaktet in mot fastigheten Generalens Hage 37 var ca 3 m brett och knappt 9 m långt. Schaktdjupet varierade mellan 1,8 och 2 m.

Figur 3. Plan som visar schaktets utbredning och omfattning.
